Bod rokovania	Informatívna správa o technickom stave materských škôl, ktorých zriaďovateľom je Mesto Ružomberok
Dátum rokovania MsR	08.11.2023
Predložené poslancom MsR	01.11.2023
Predkladateľ	Ing. Juraj Hrnčiar, vedúci oddelenia údržby a správy majetku
Spravodajca	Ing. Juraj Hrnčiar
Na základe	Rozhodnutia vedenia mesta
Stanovisko komisíí	Nebolo prerokované
Stanovisko MsR	Mestská rada odporúča predloženú správu zobrať na vedomie Hlasovanie:6-0-0
Zoznam príloh

**TECHNICKÉHO STAVU MATERSKÝCH ŠKÔLOK
V ZRIAĐOVATELSKEJ PÔSOBNOSTI
MESTA RUŽOMBEROK
K 7.9.2023**

Vypracoval: Ing Juraj Hrnčiar
vedúci OÚaS

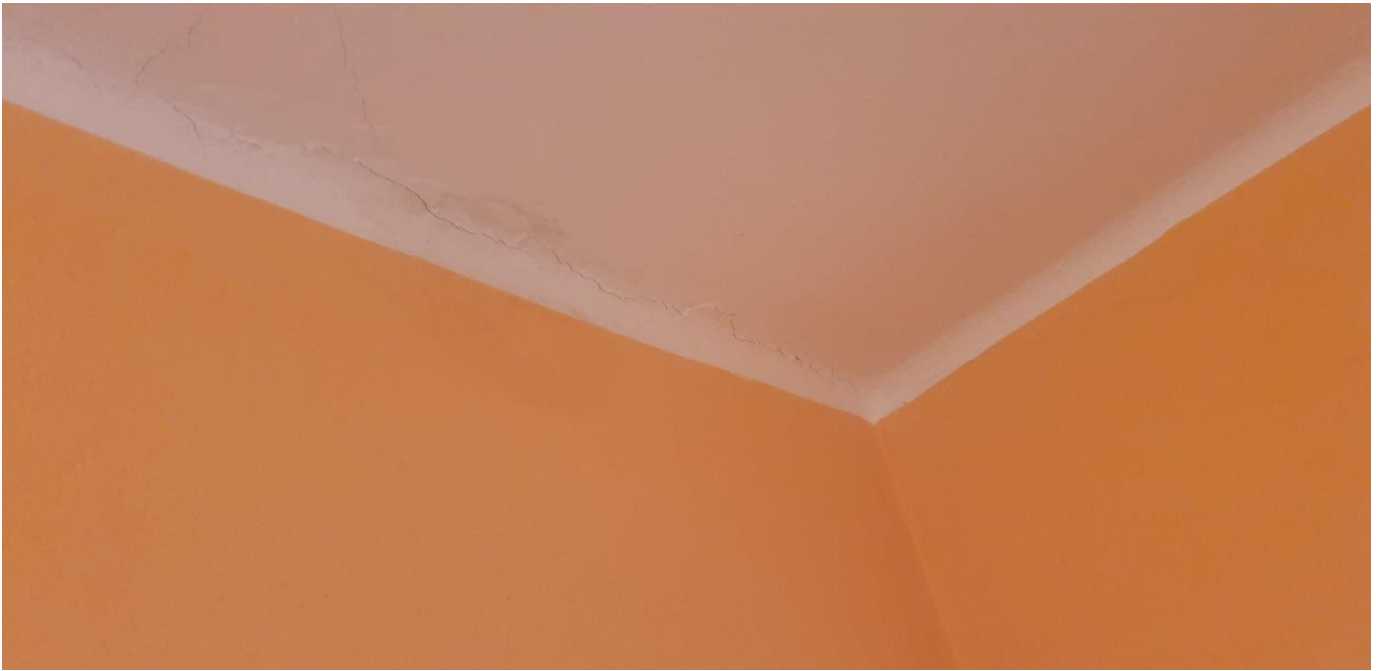
- **Popraskané omietky - bude nutná oprava.**

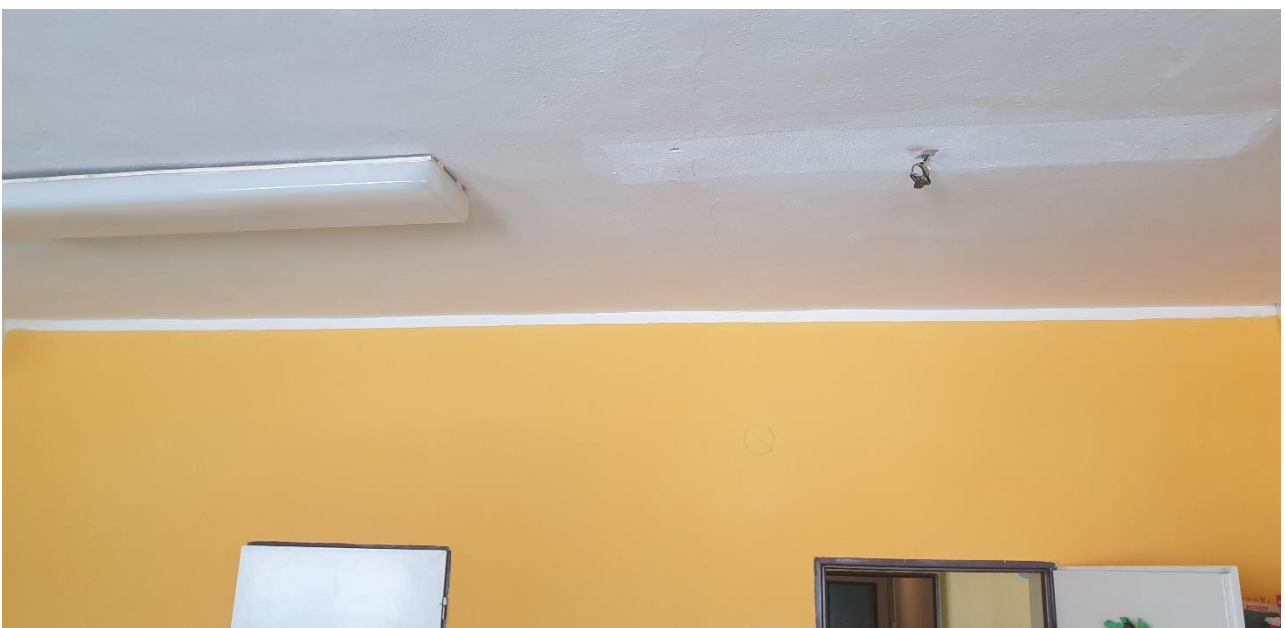
- **Oprava, resp., výmena osvetľovacích telies.**

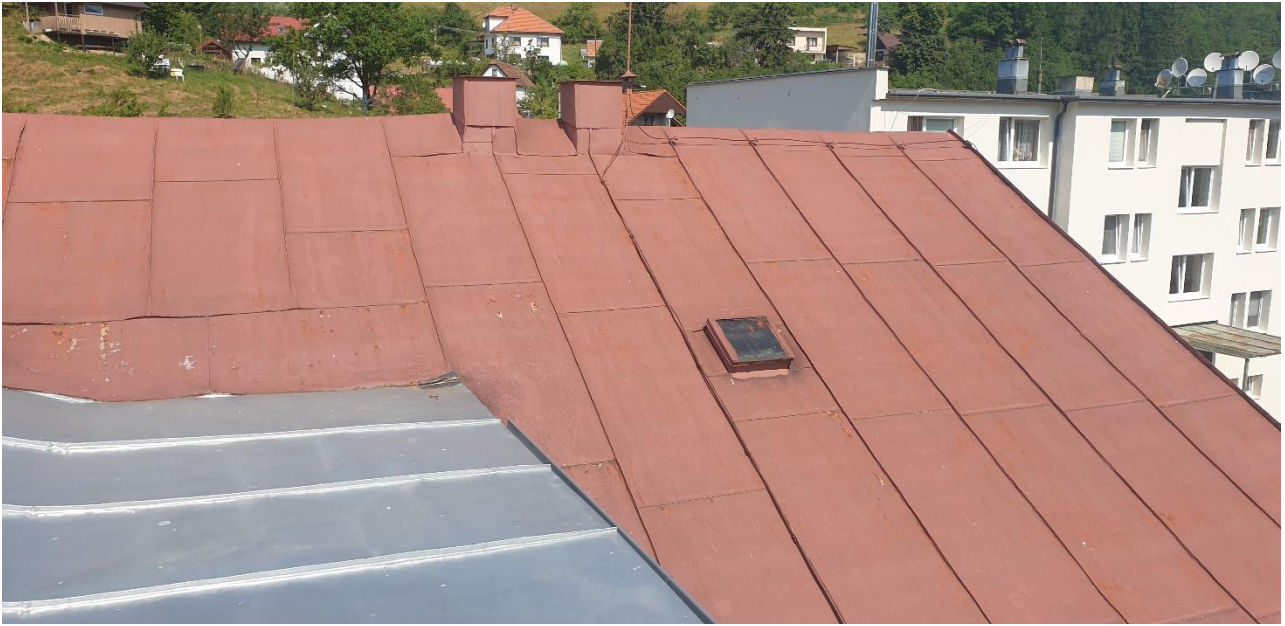
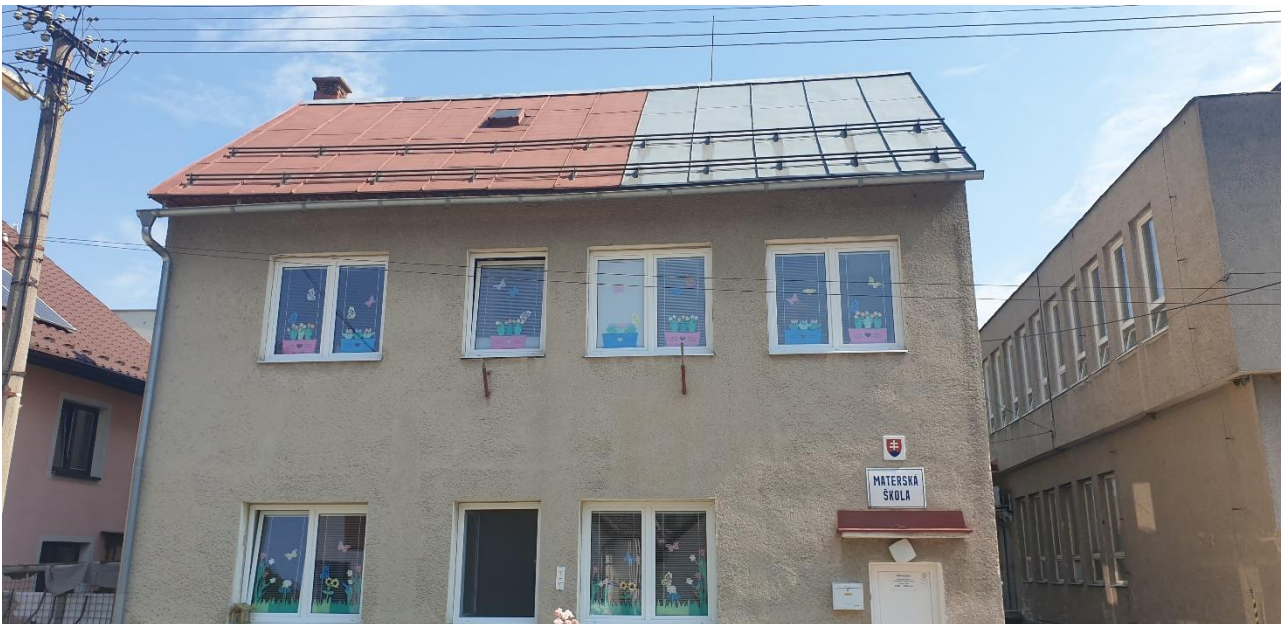
- **Nutná oprava časti strechy, zatekanie do interiéru, únik tepla.**
- **Nutná rekonštrukcia elektrických rozvodov.**
- **Kosačku idú kúpiť, kosiť bude školníčka.**
- **Vykurovanie lokálne, vlastná plynová kotolňa**

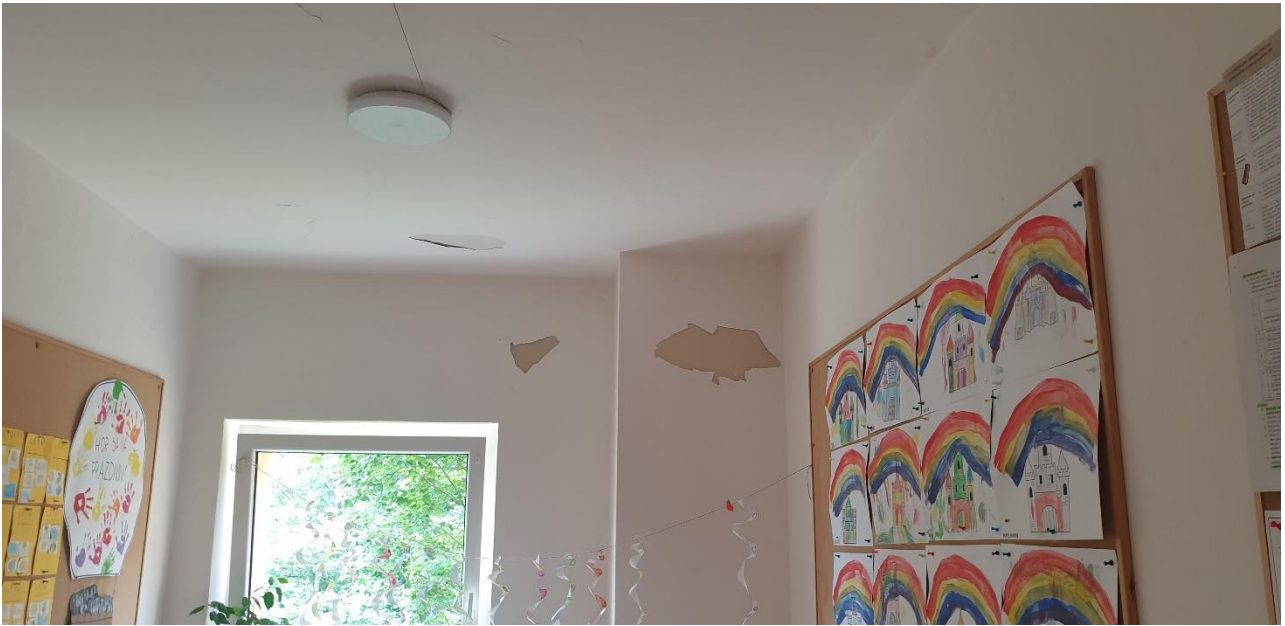
- V nezrekonštruovanej časti škôlky sú poškodené omietky v interiéri

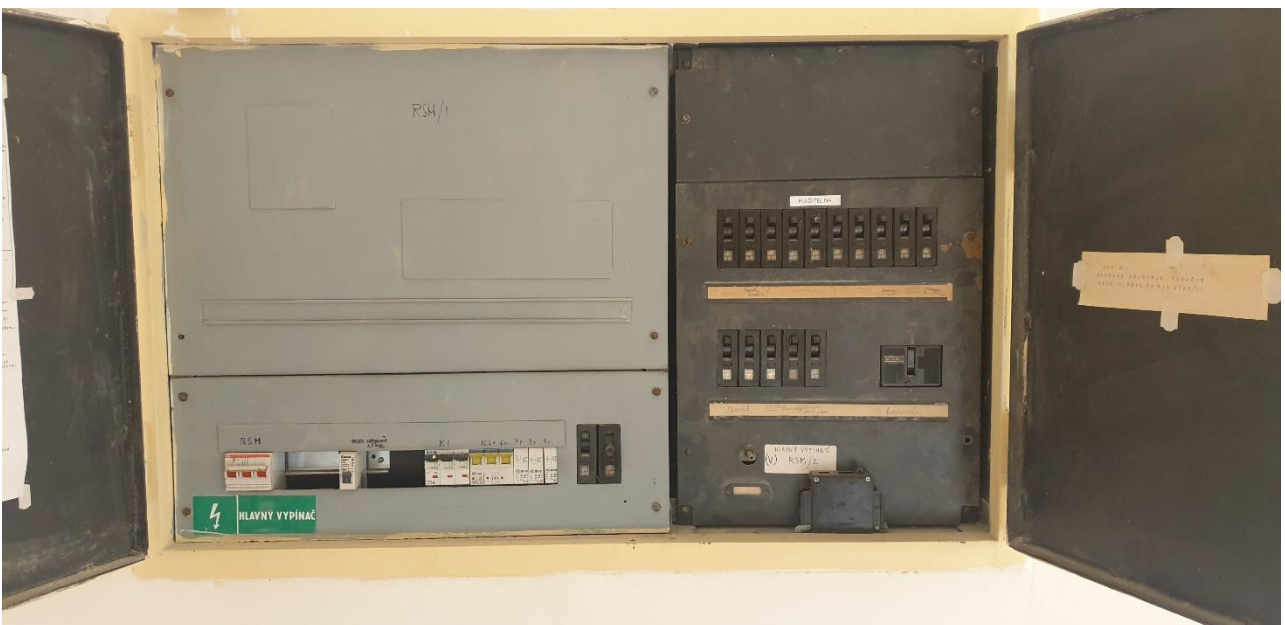
- V nezrekonštruovanej časti je nutná výmena elektrických rozvodov

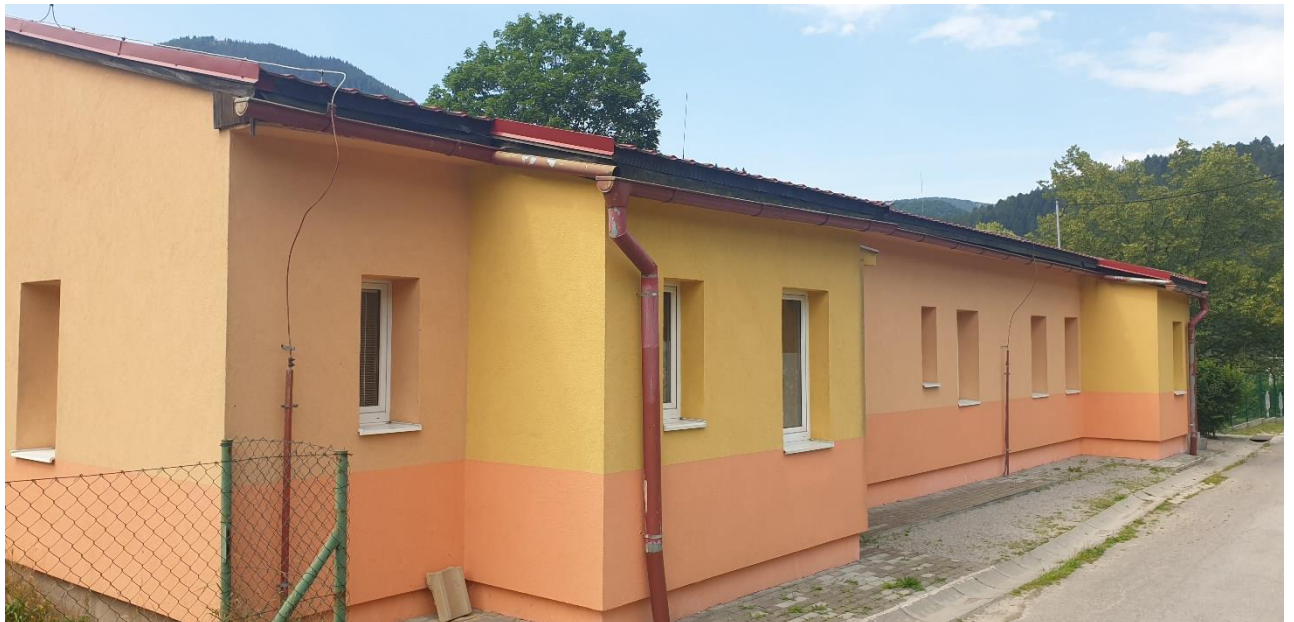
- **Poškodené sieťky na štaupláte, kuny v podkroví**
- **Nutná oprava dažďových zvodov**

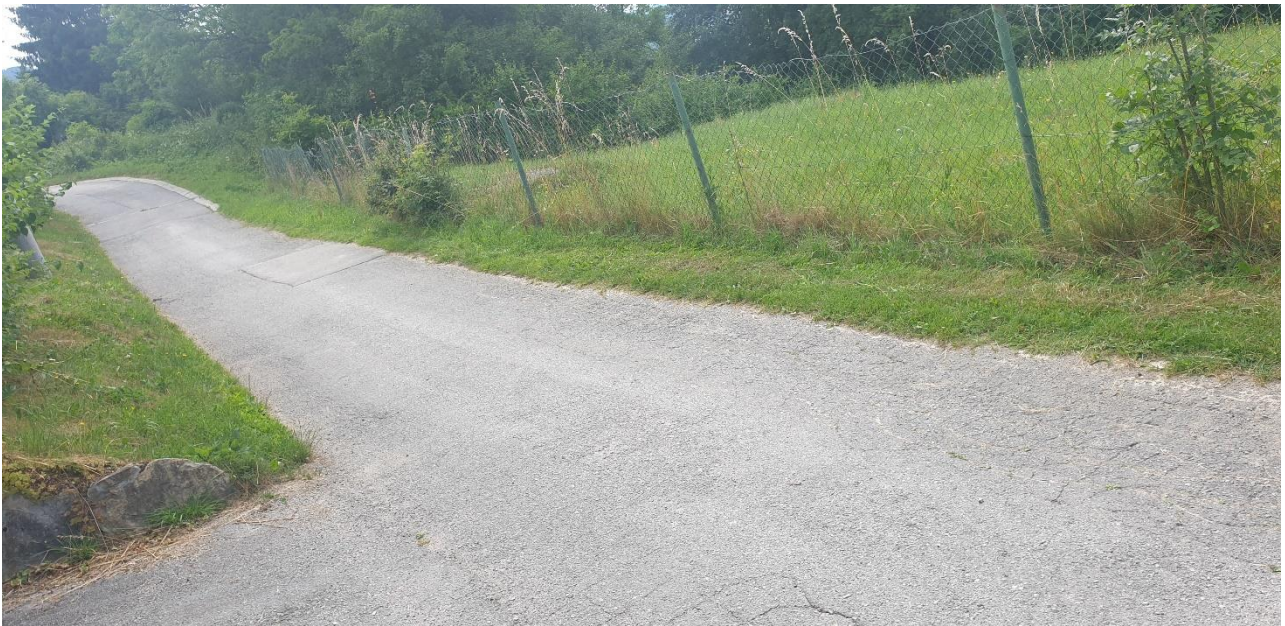
- **Zo zle odvodnenej MC tečie voda až ku budove MŠ**

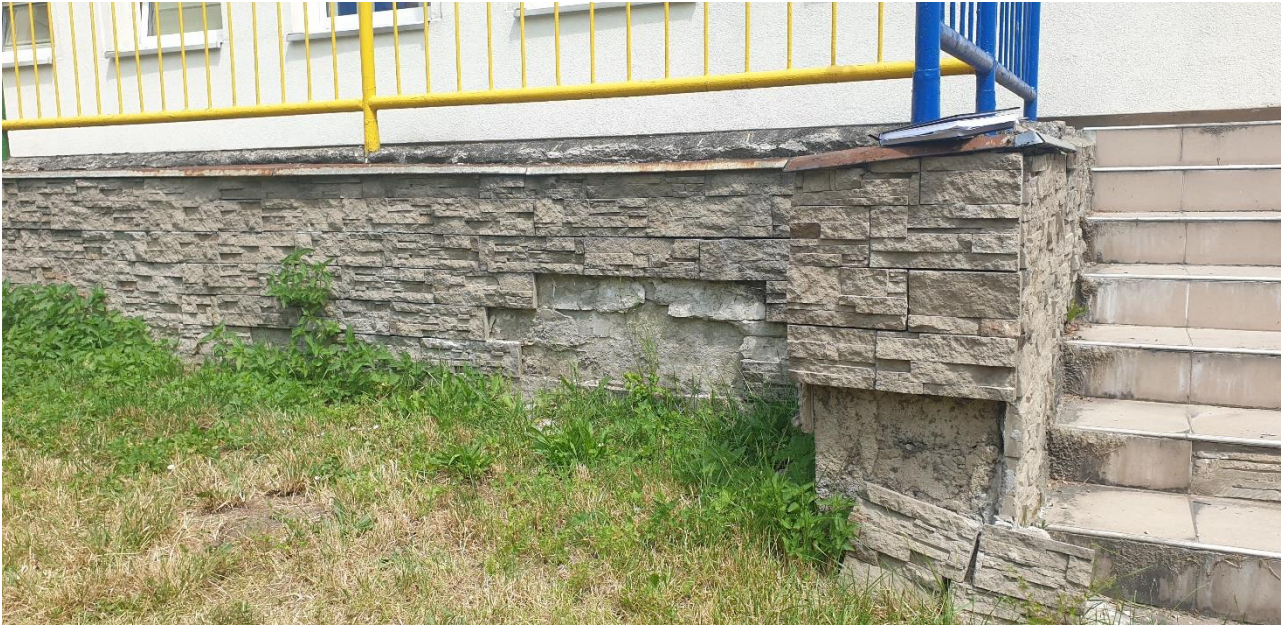
- **Poškozený sokel budovy, vyžaduje opravu**

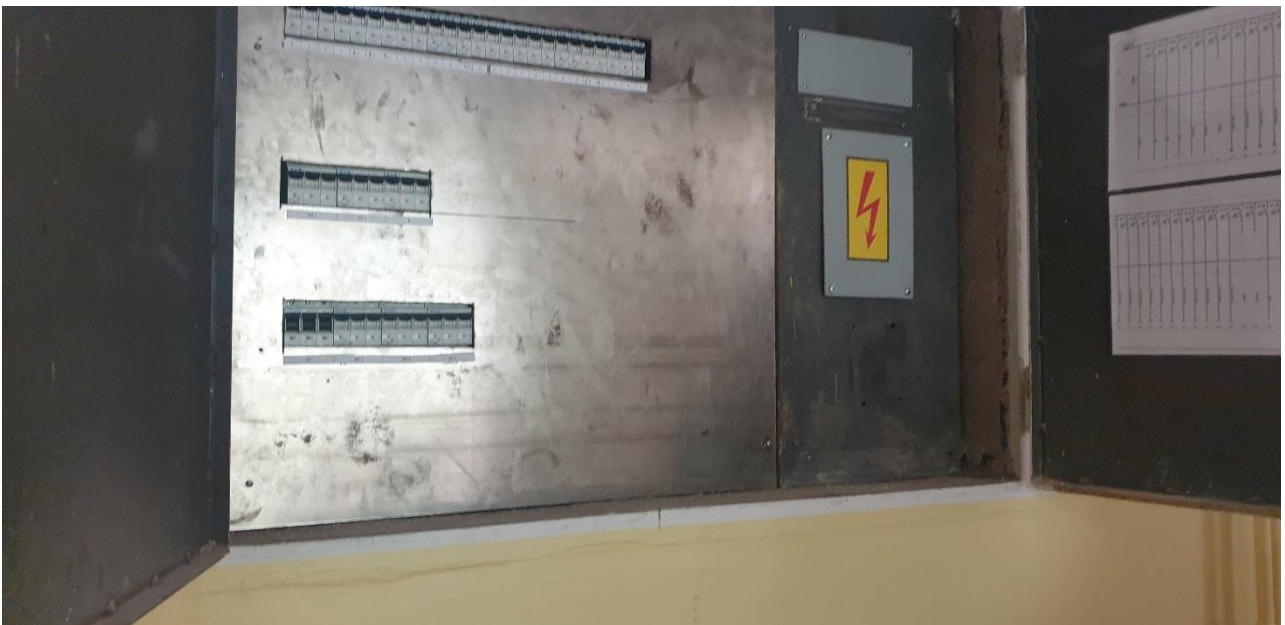
- **Staré elektrické rozvody, nutná výmena káblov**

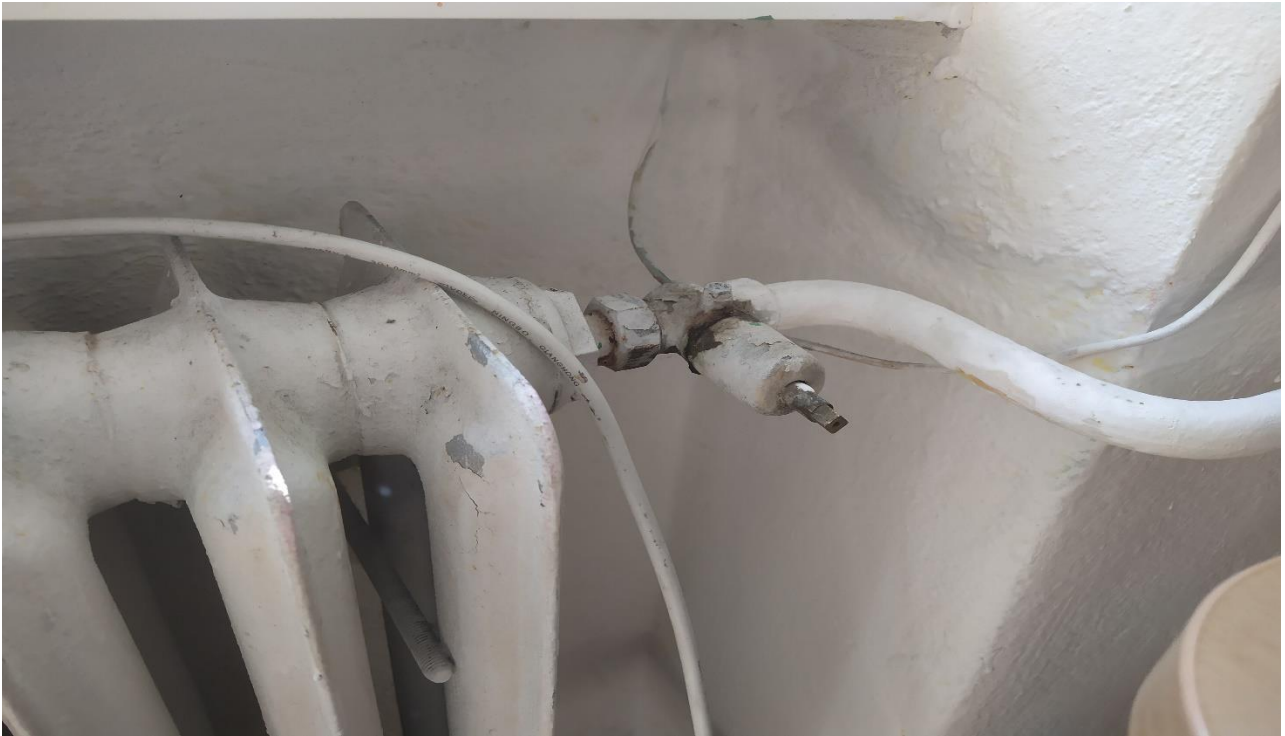
- V celej budove sú staré liatinové radiátory bez možnosti regulácie, to by bolo treba riešiť čo najskôr vzhľadom na spotrebu energie (na južnej strane je horúco, na severnej zima)
- Vykurovanie lokálne, vlastná plynová kotolňa

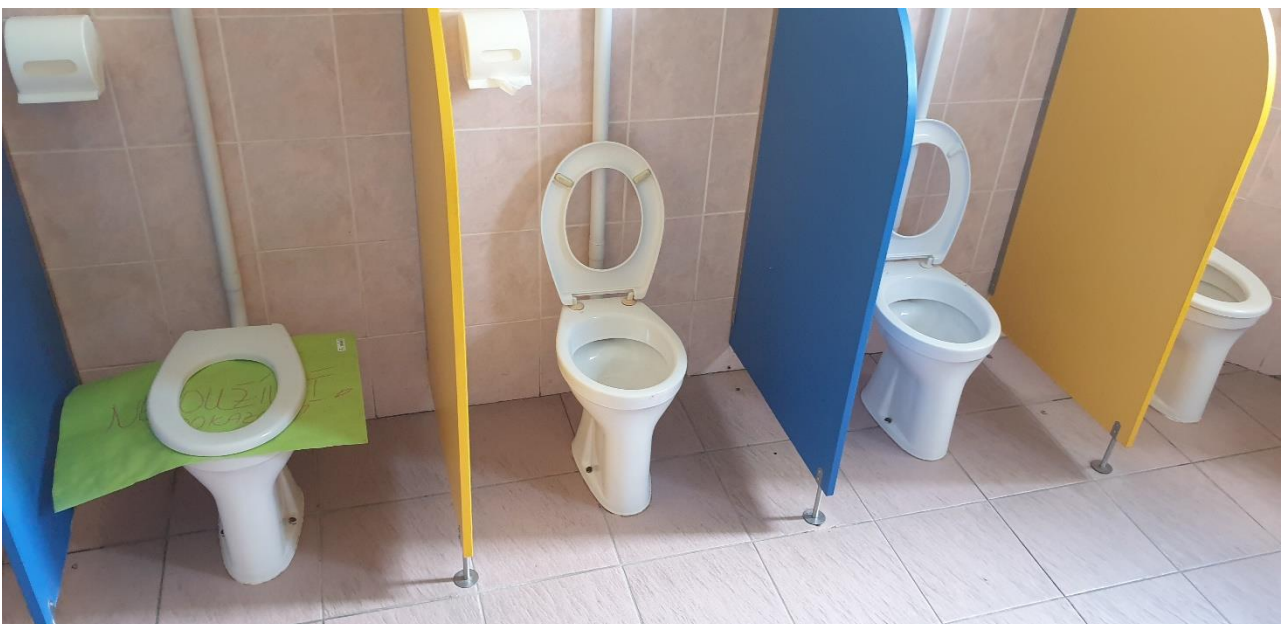
- Staré poruchové WC, treba uvažovať o výmene

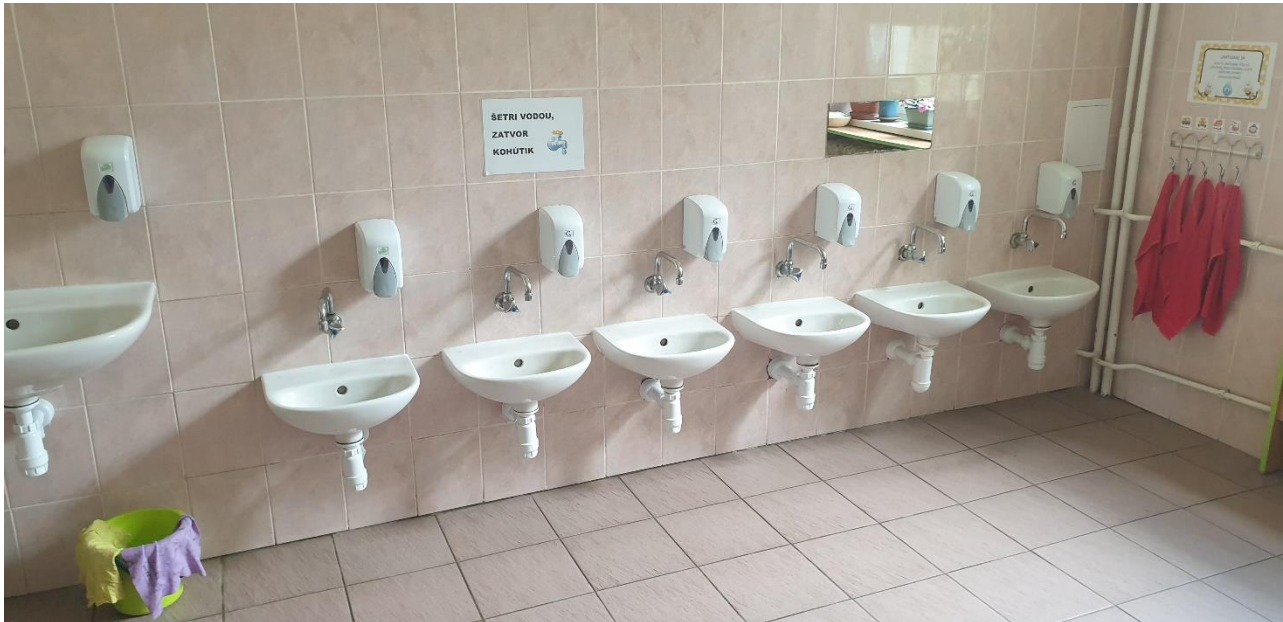
- **Staré umývadlá poškodené od čistiacich prostriedkov**

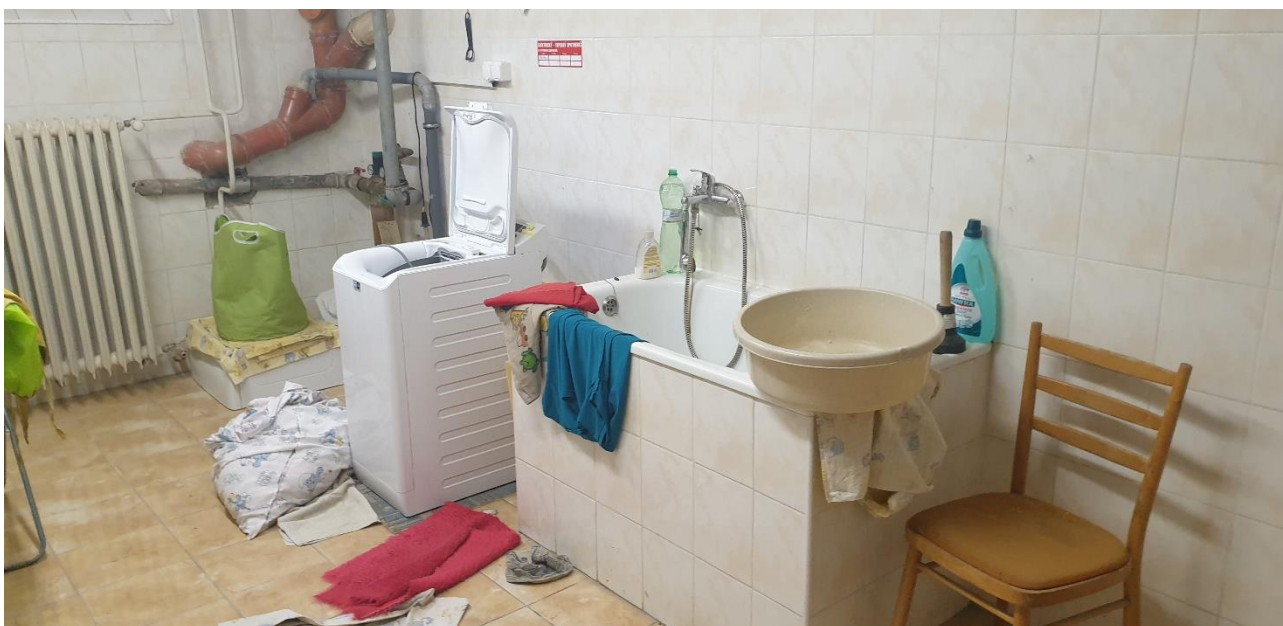
- **V práci tečie voda iba minimálne. Je nutná oprava, resp. výmena rozvodov vody. Upchaté vodovodné potrubie.**

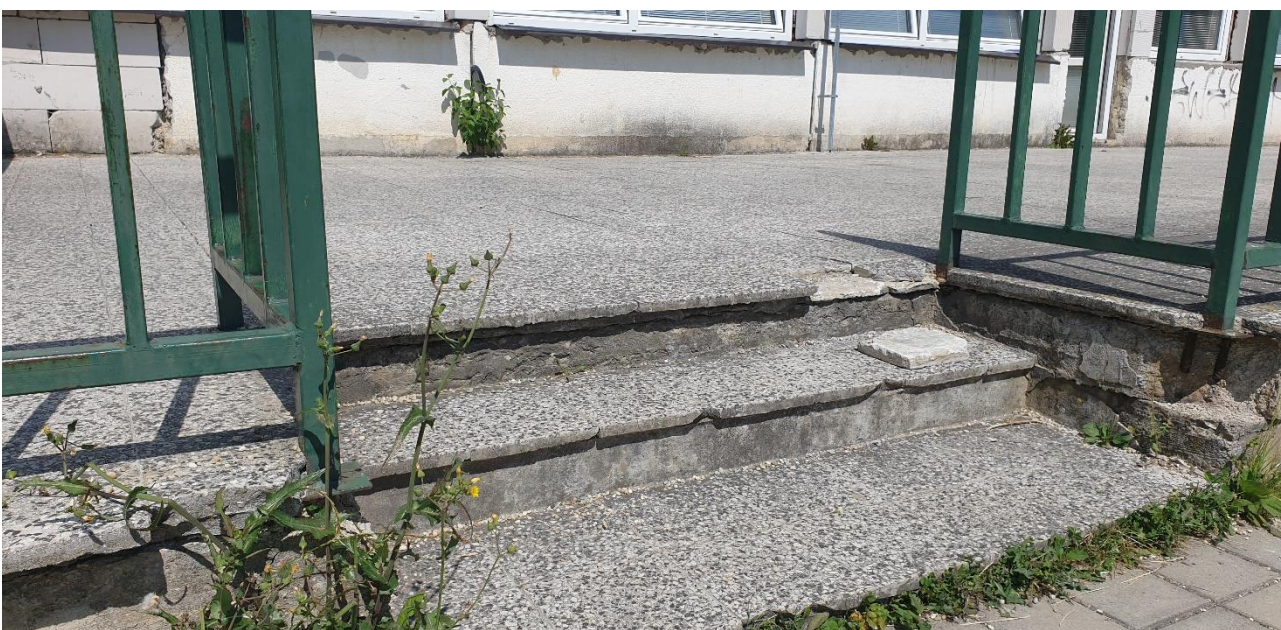
- **Poškodené schodisko na terasu**

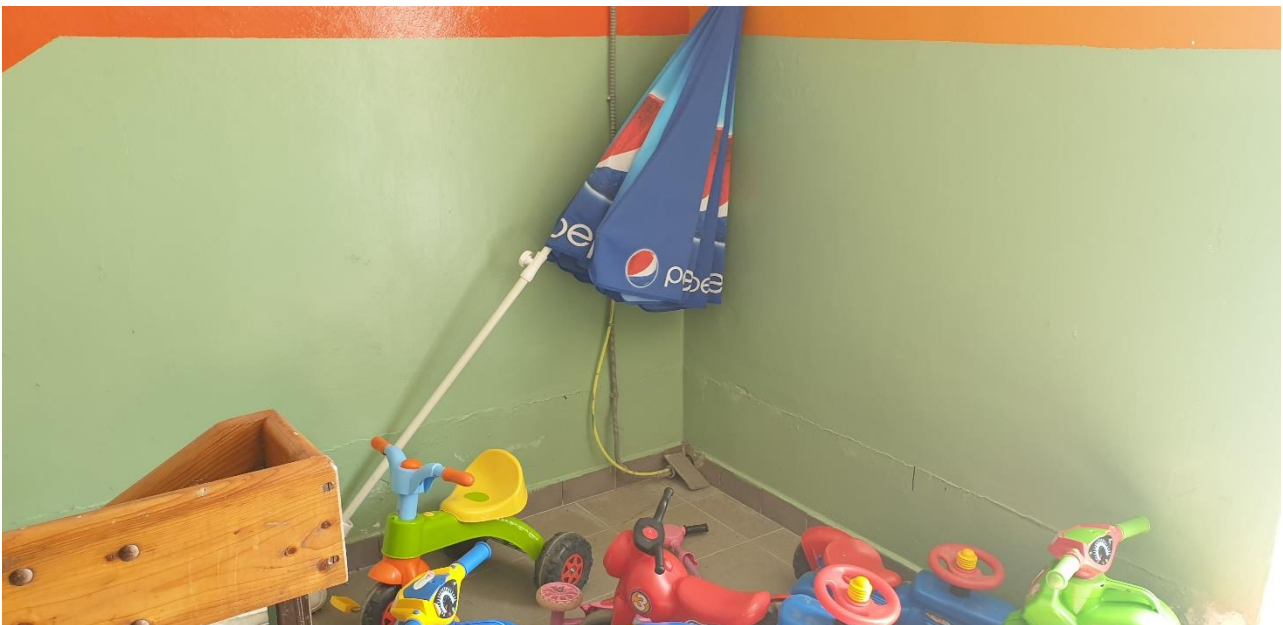
- **Zavlhnuté obvodové múry, obvodový múr pri hlavnom vchode**

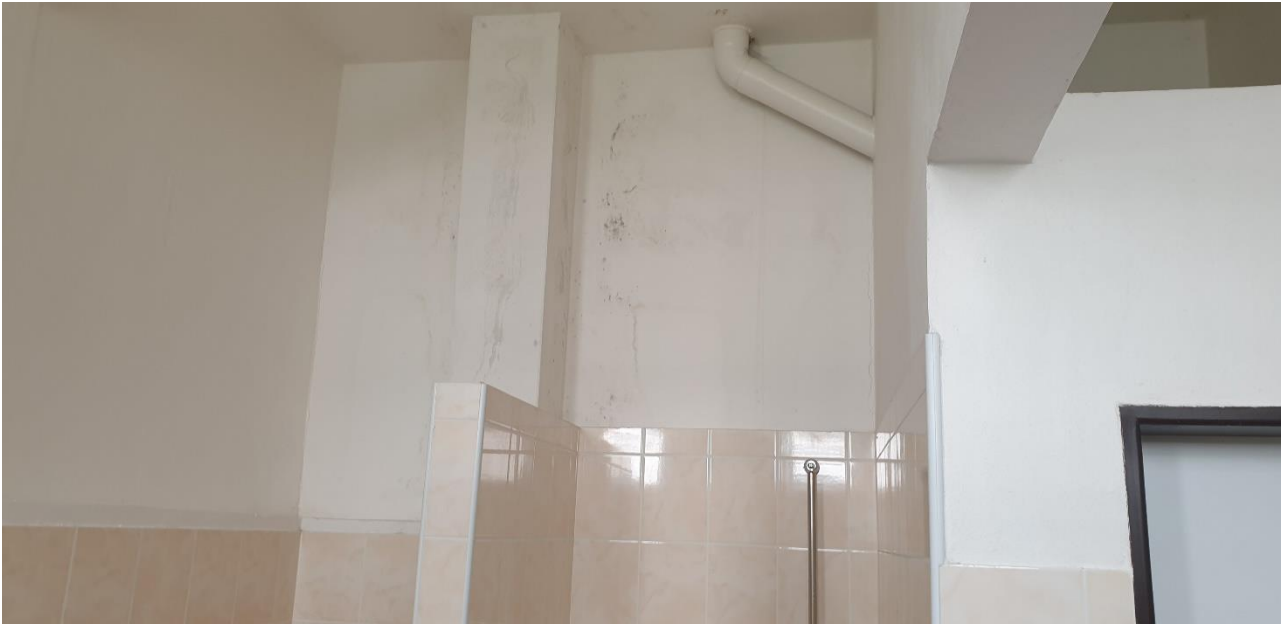
- Zatečené múry vo WC

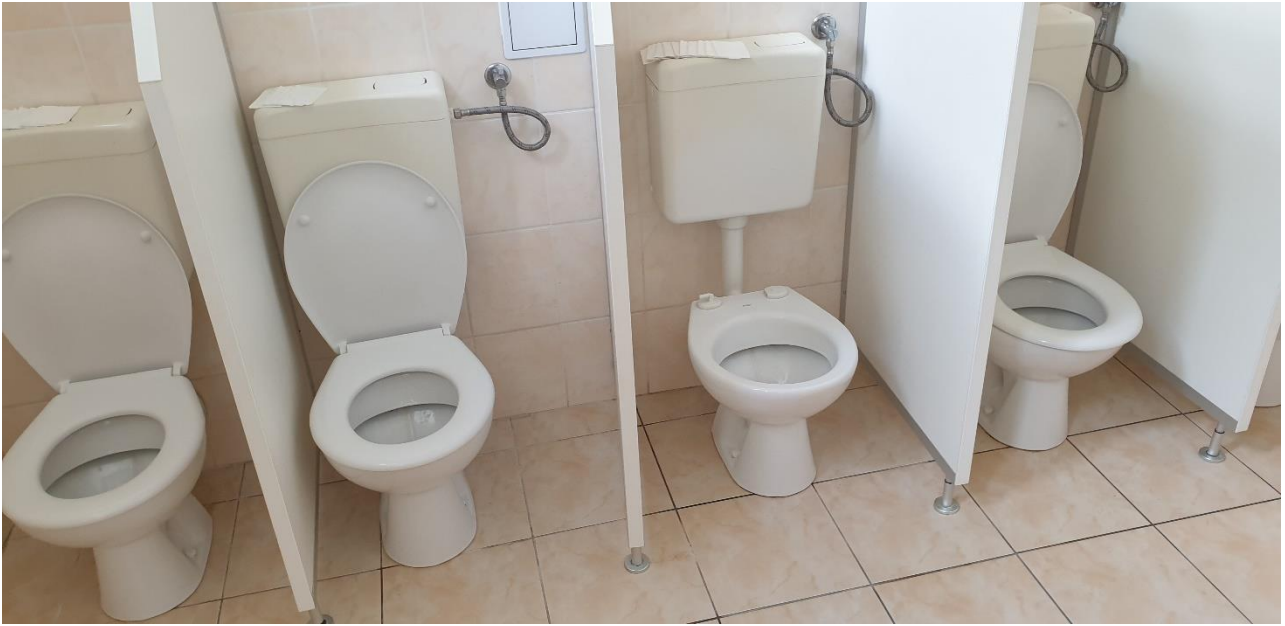
- **Poškodené WC misy, najmä poklopy – je problém zohnať náhradné diely**

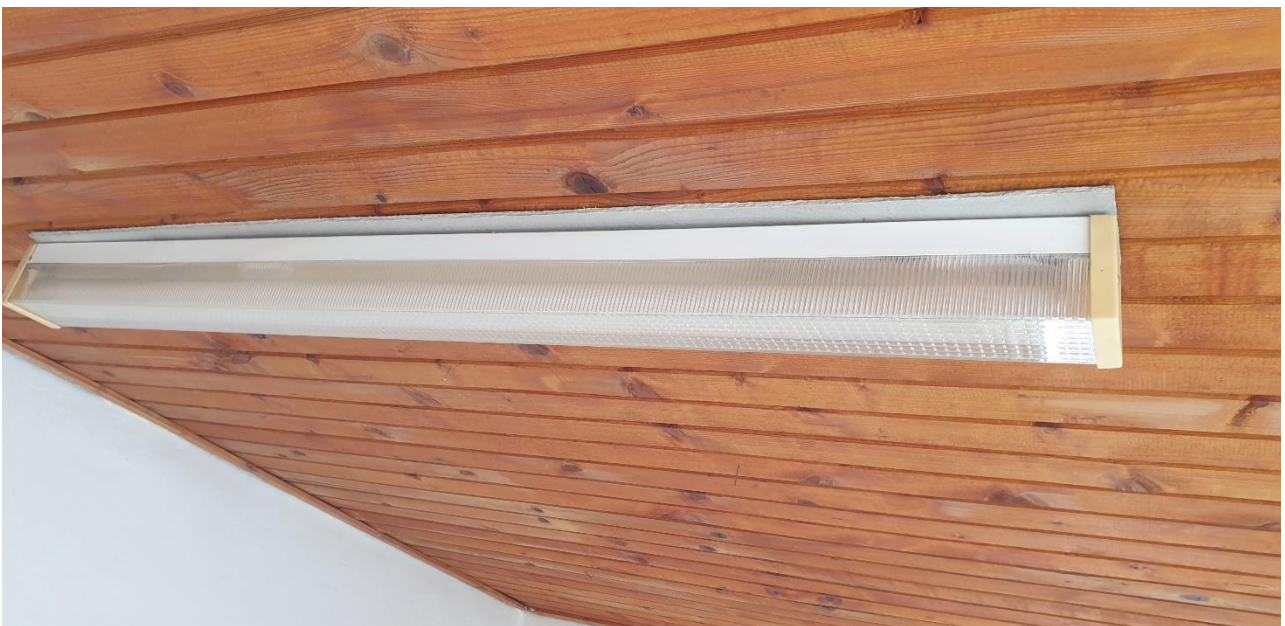
- **Zastaralé svietidlá, dokonca niektoré upevnené na azbestových pásoch.**

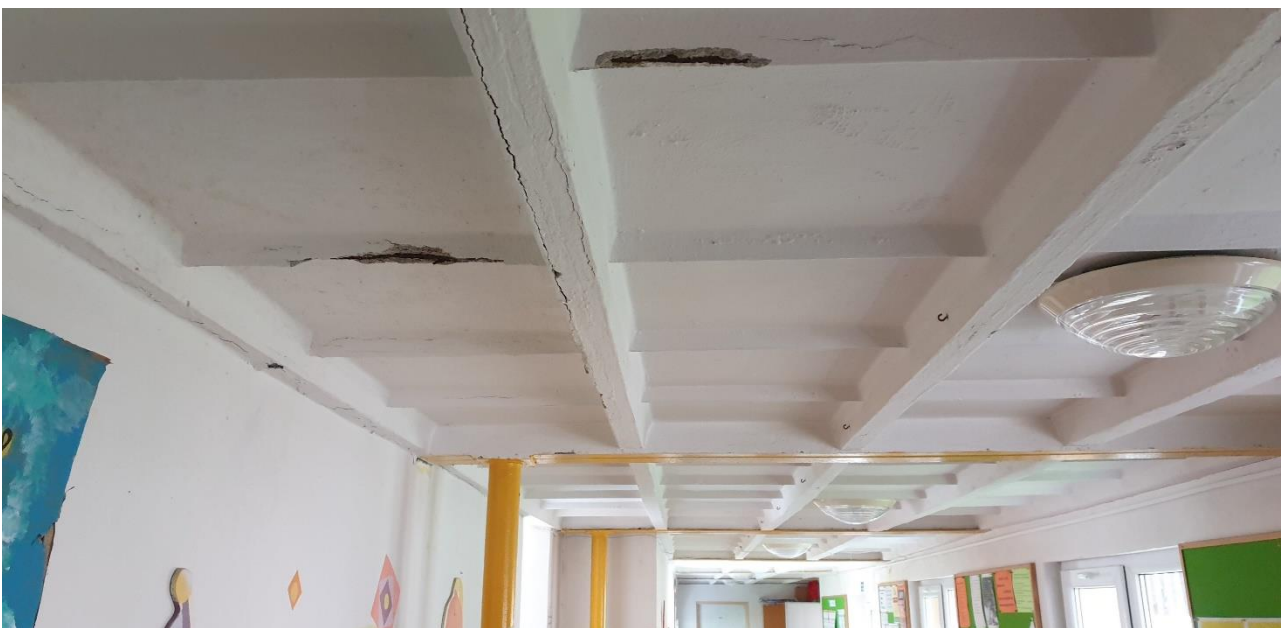
- **V niektorých častiach budovy je zatečený strop**

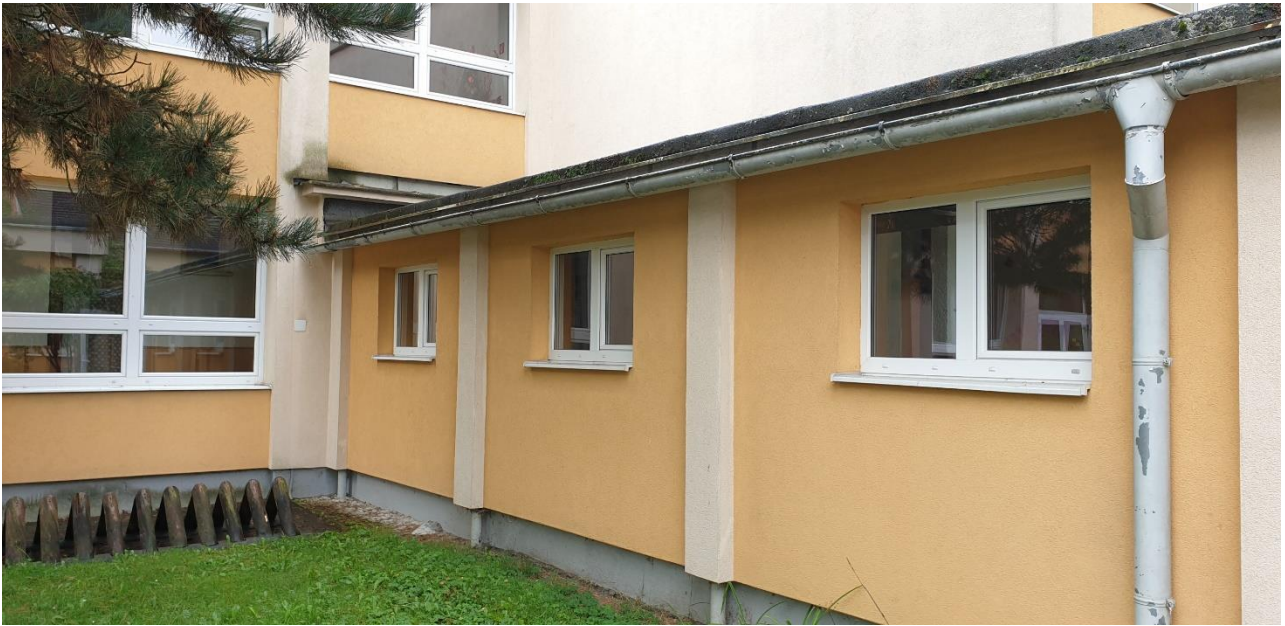
- **Strecha bola opravovaná v roku 2007. Ide o lepenkovú krytinu, pravdepodobne na niektorých miestach je poškodená a preto zateká do interiéru**

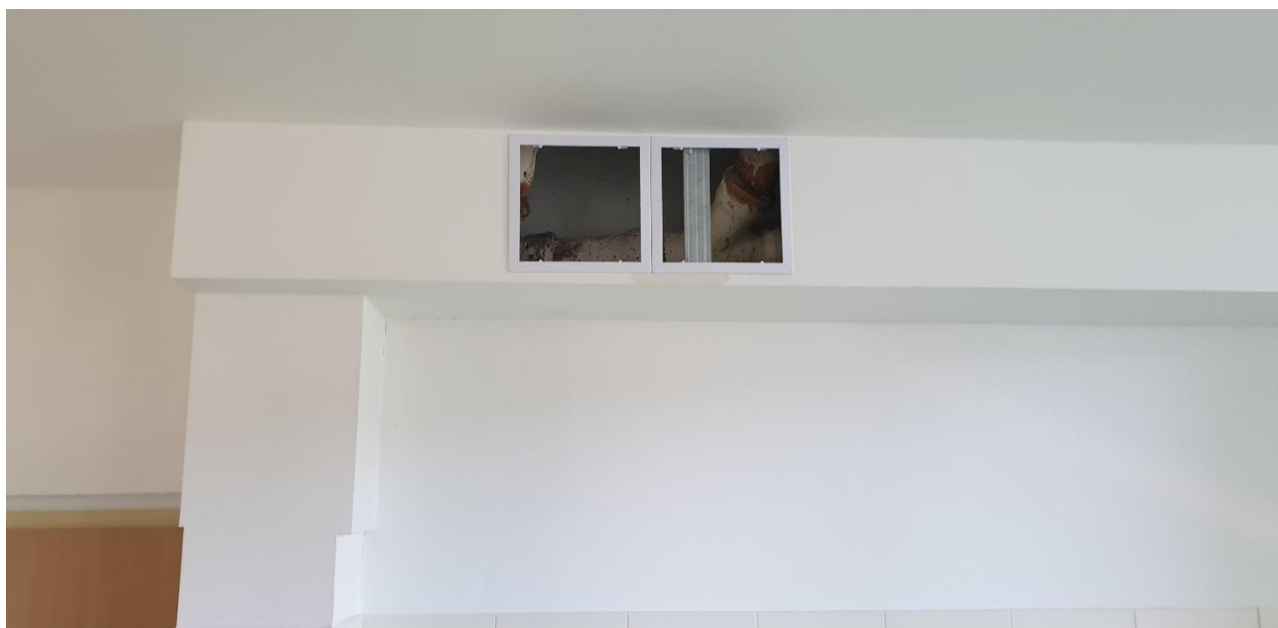
- **Rozvody vody sú v podstate havarijnom stave, počas roka 2022 bola na rozvodoch 3x porucha**
- **Kanalizačné potrubie je pôvodné, liatinové, v zlom stave. Počas mojej návštevy práve školník - vodár odstraňoval poruchu.**

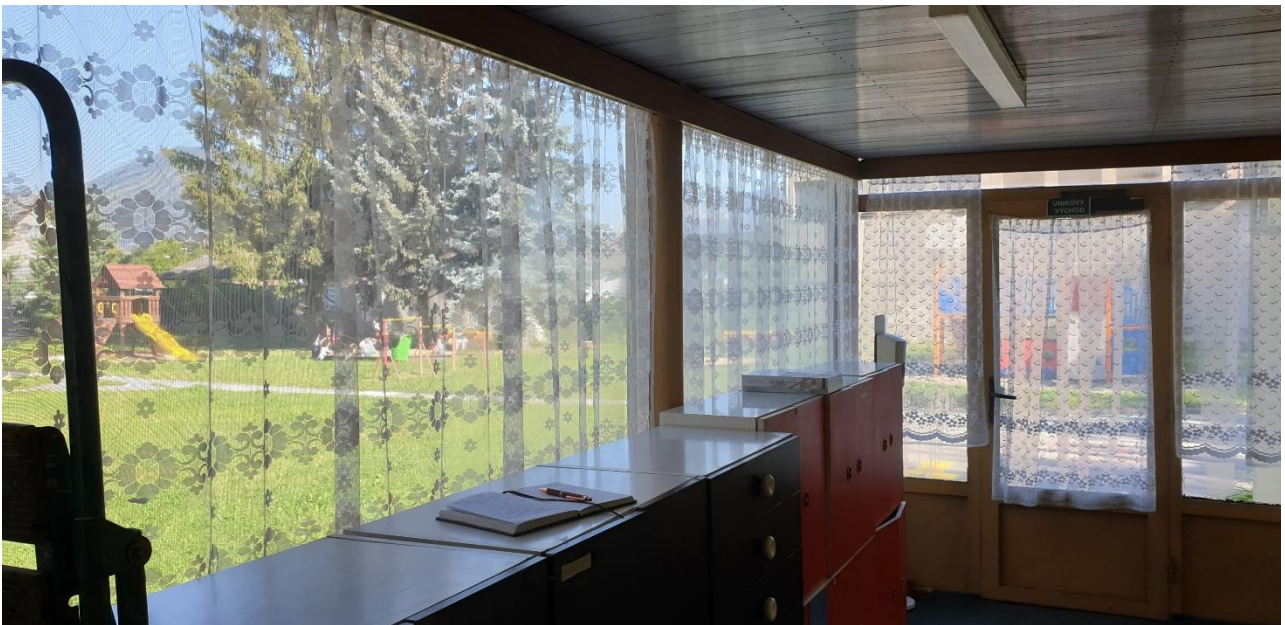
- **Strecha je pôvodná, lepenková. Viditeľne zateká, najviac v priestoroch spojovacej chodby medzi hlavnou a technickou budovou. Zateká cez strop a voda tečie cez osvetlenie. Hrozí úraz el. prúdom.**
- **V spojovacej chodbe sú pôvodné drevené okná, je tu veľký únik tepla.**

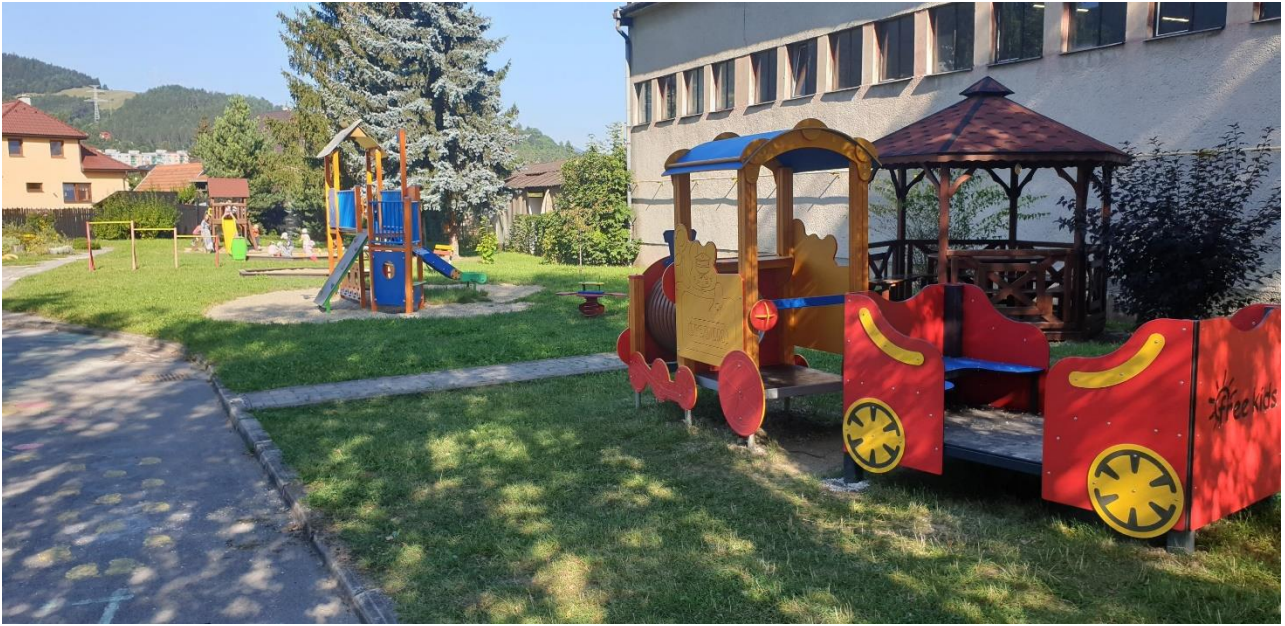
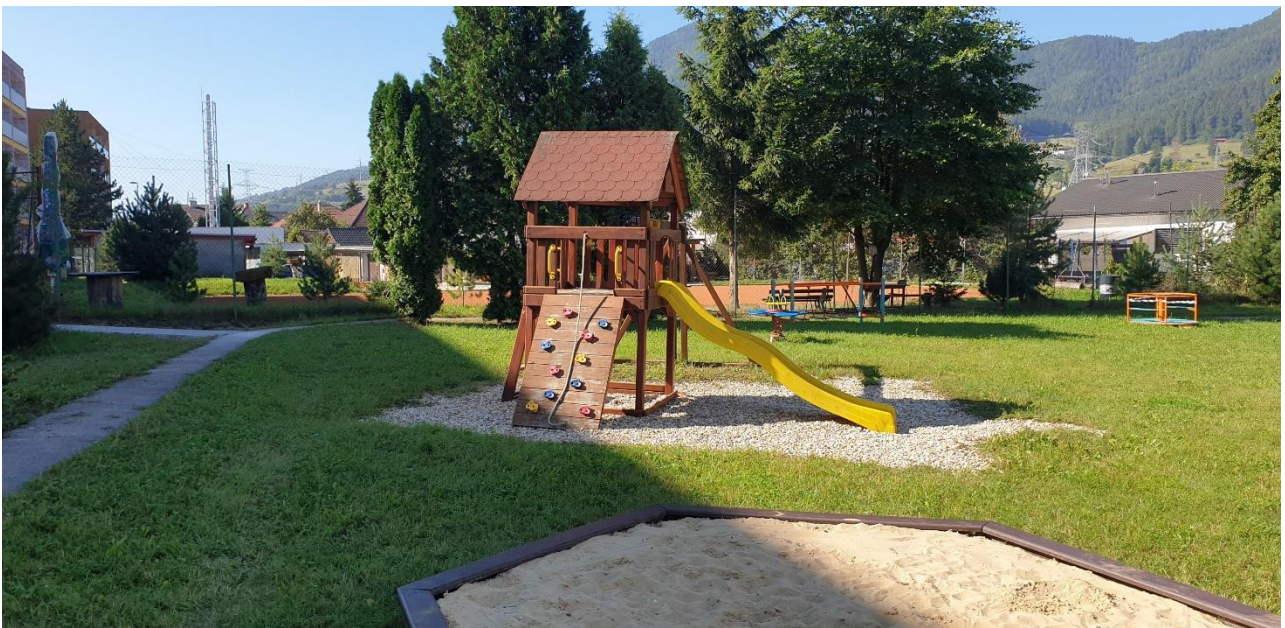
- 2 ks detského mobiliáru (na obrázku) sú poškodené
- Kosačku majú pokazenú, viac-menej kosiť nemá kto.
