**Odborné vyjadrenie a odborné stanovisko zisťovania aktuálneho technického stavu strechy zimný štadión Ružomberok, Karola Sidora, 034 01, mesto Ružomberok,**

**Registračné číslo 01-10/2025**

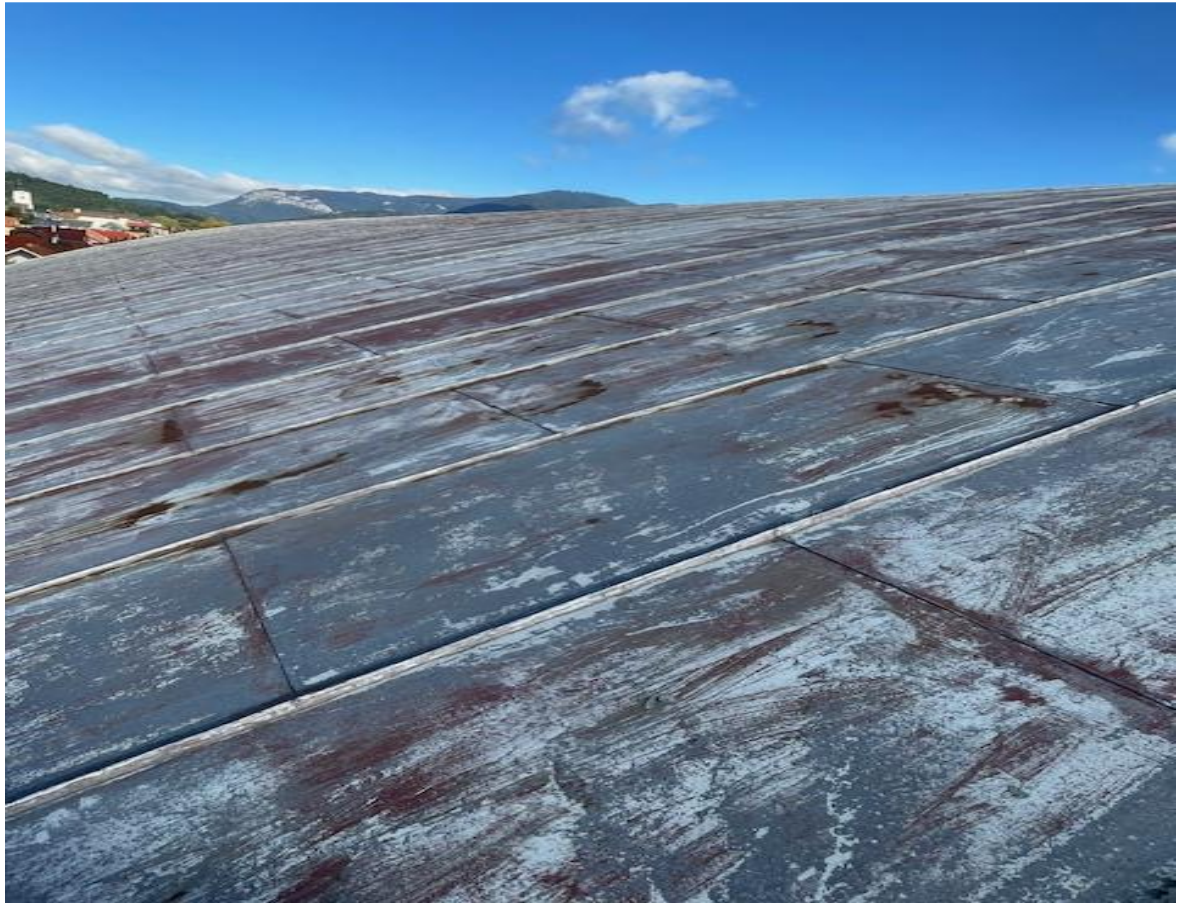
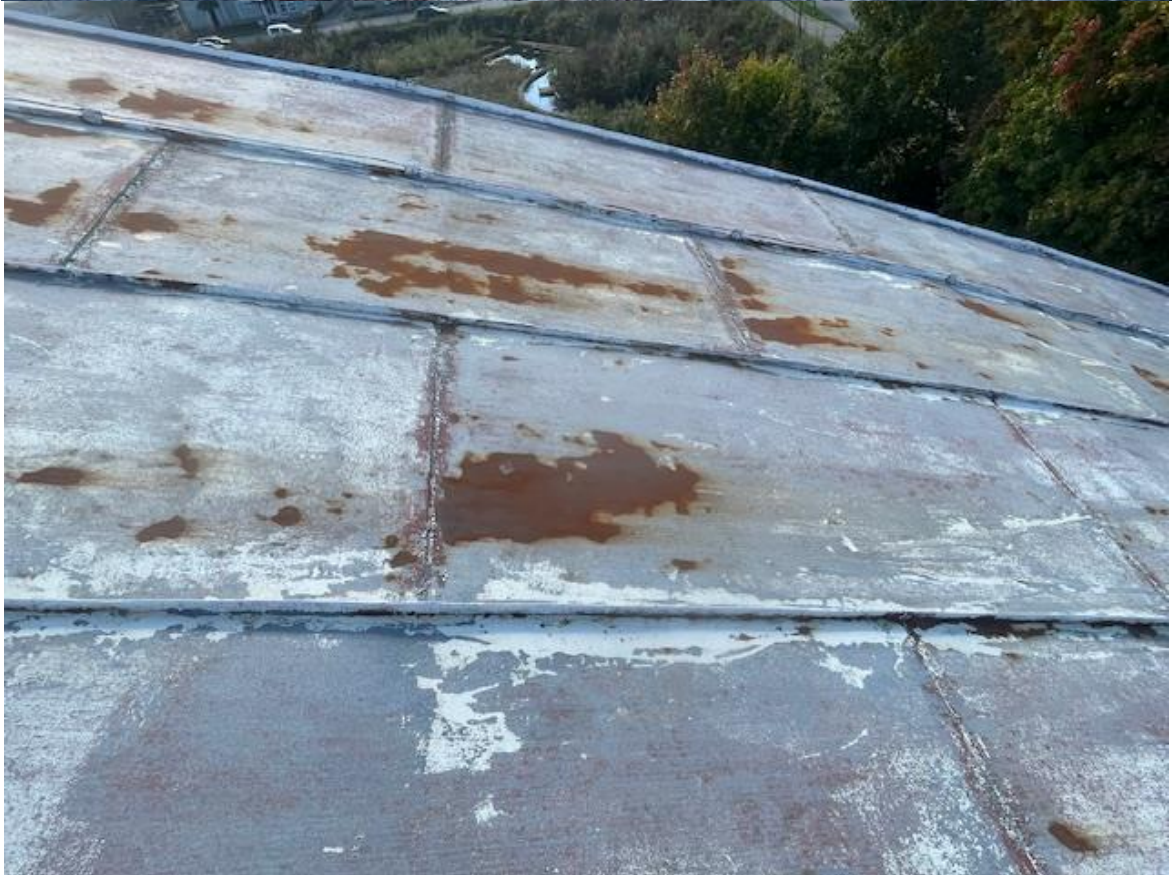
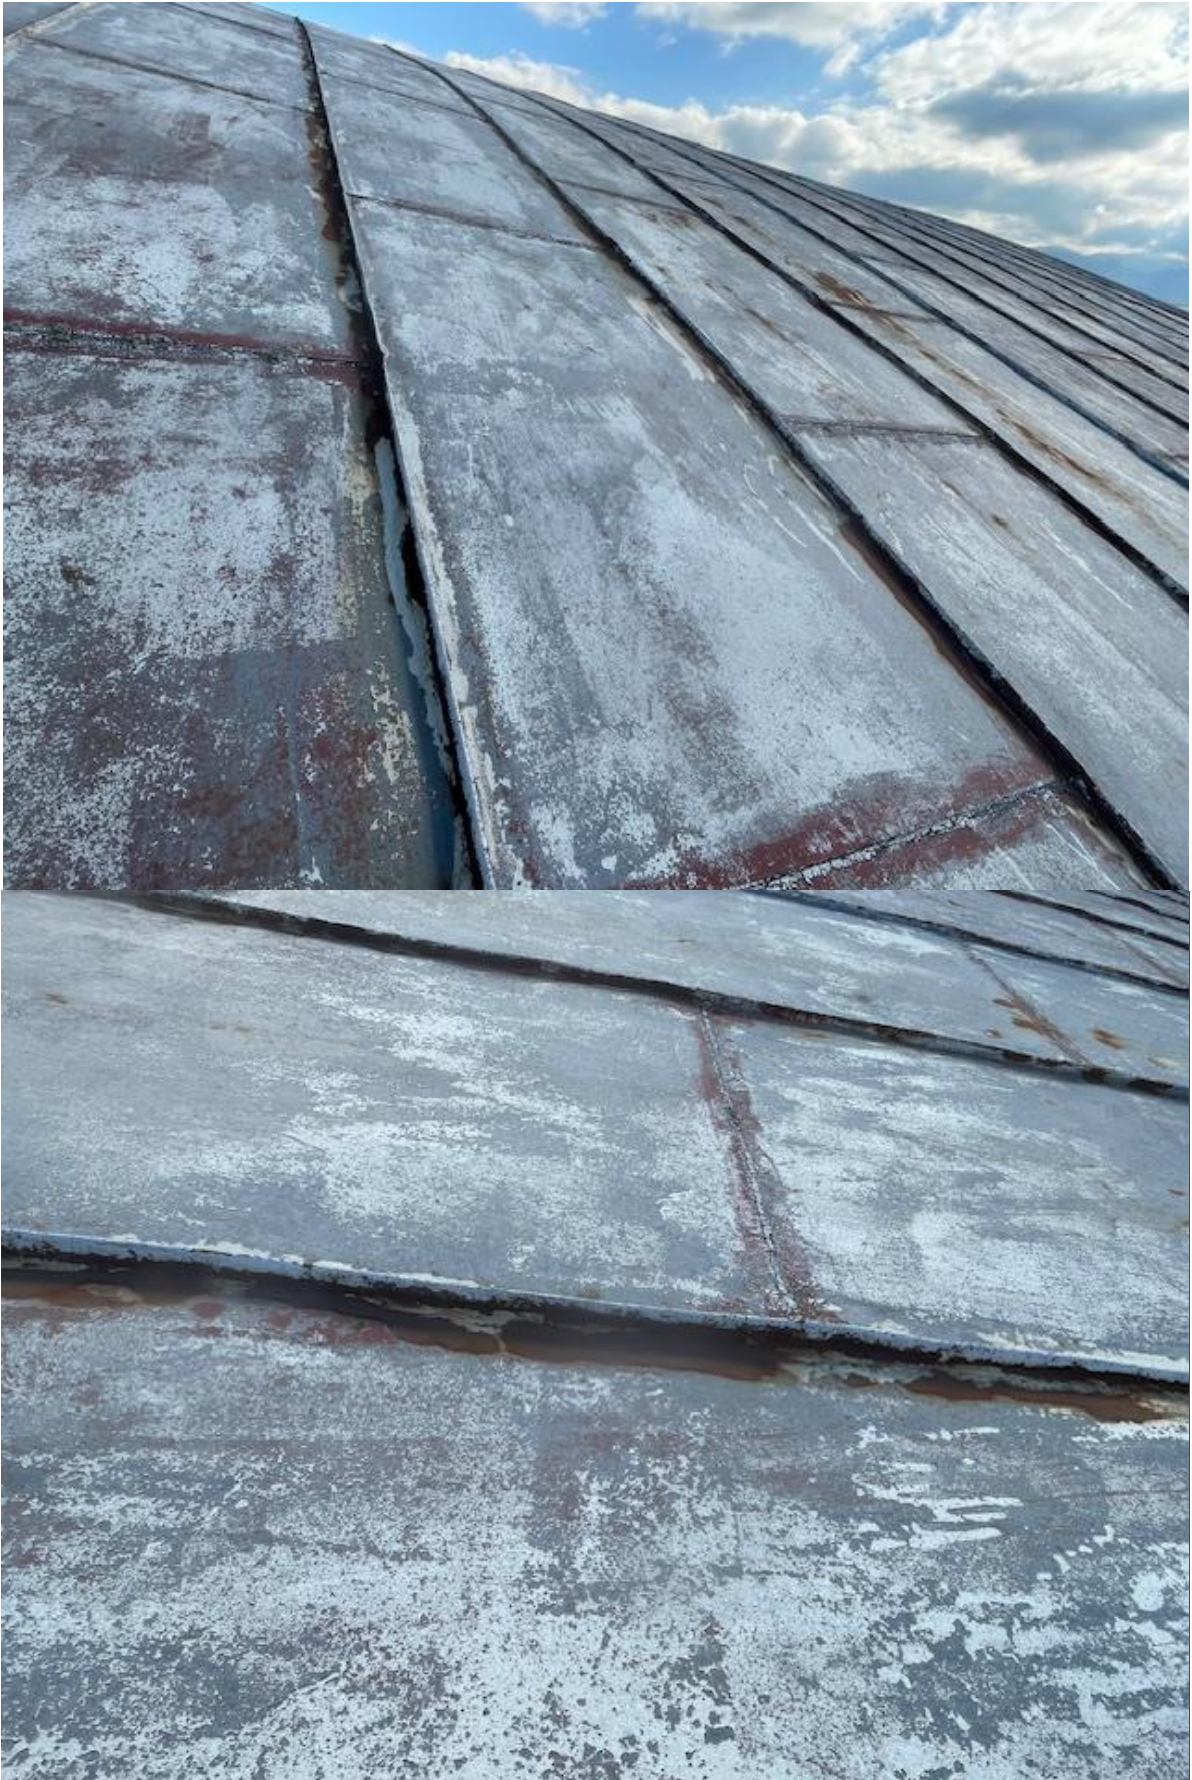
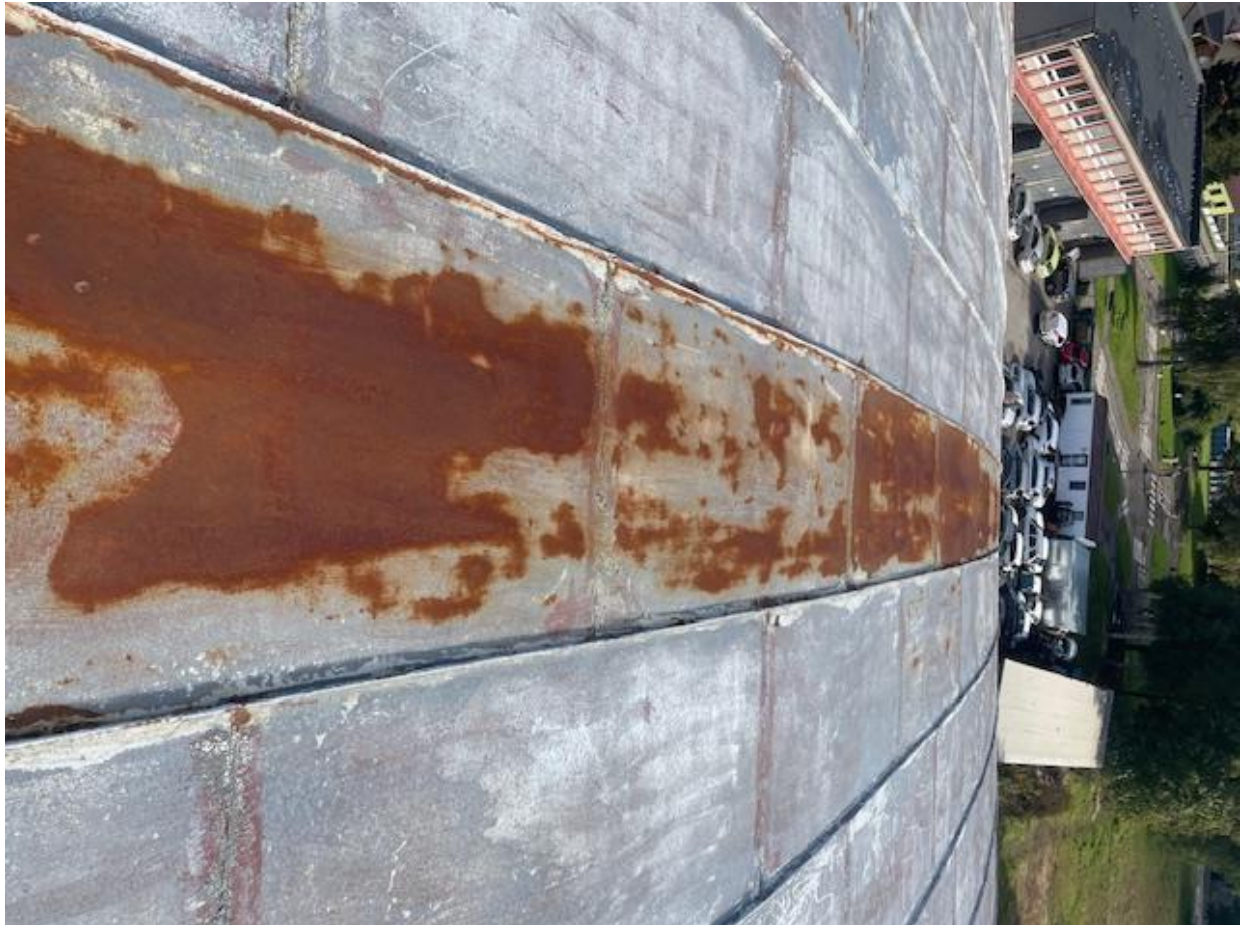
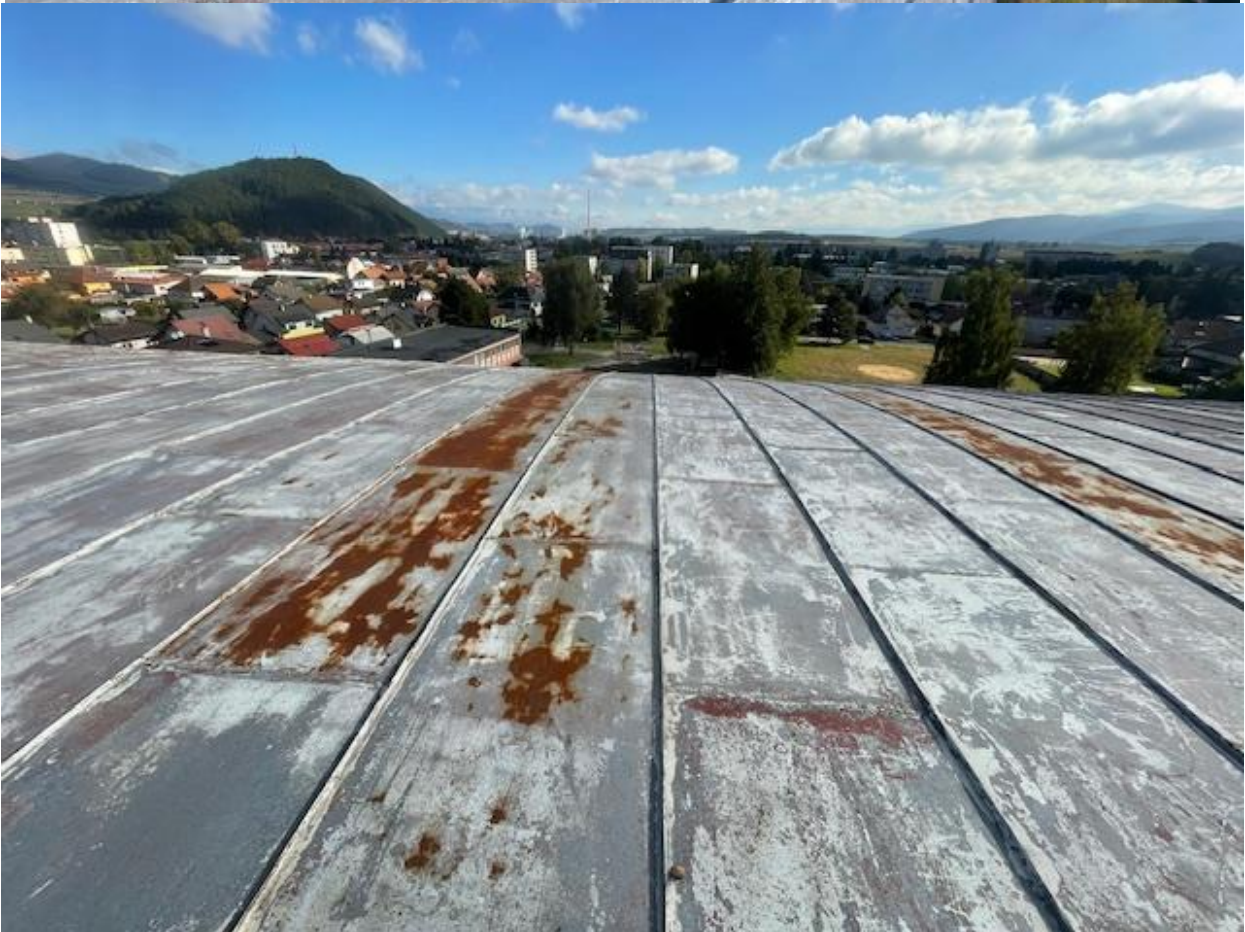
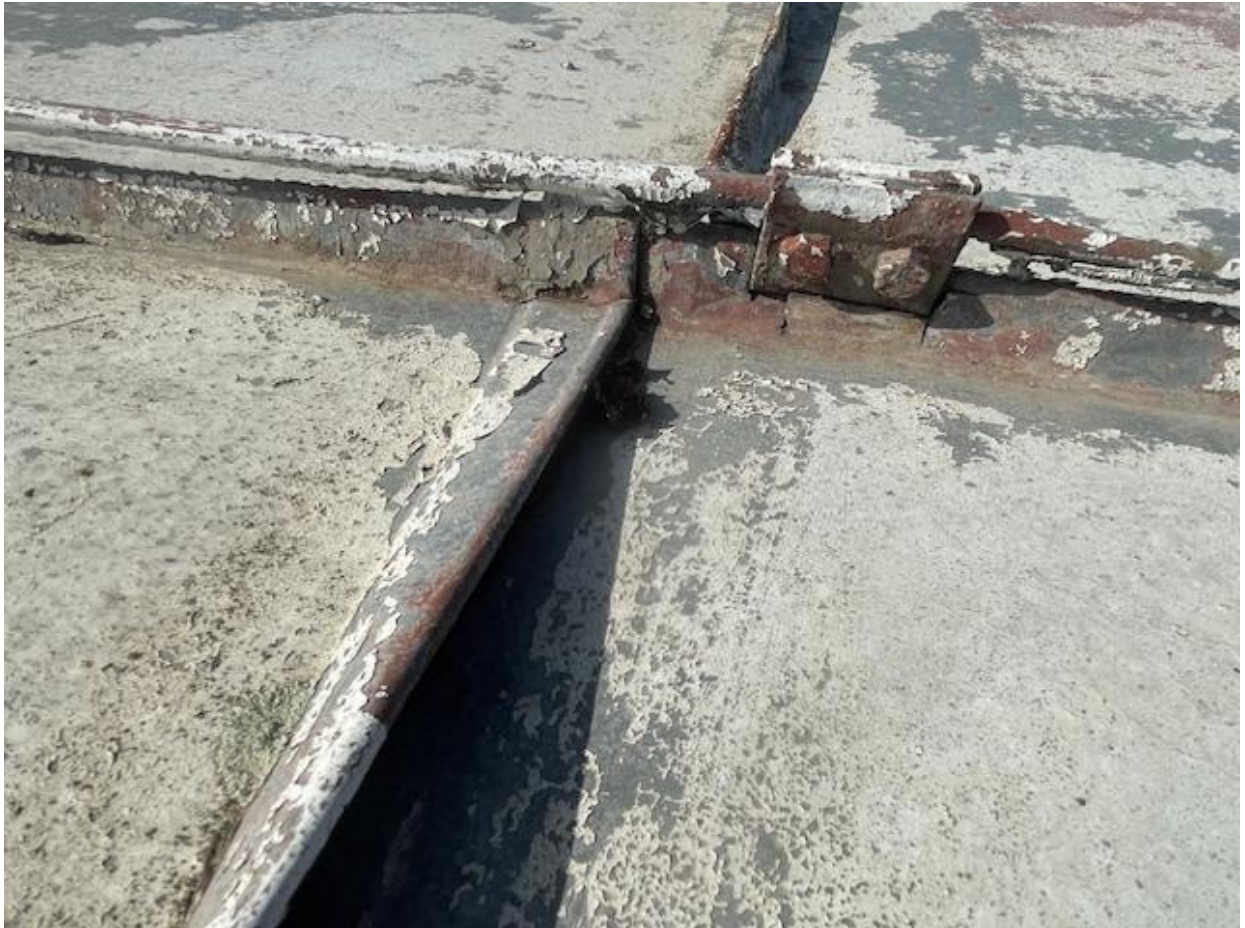
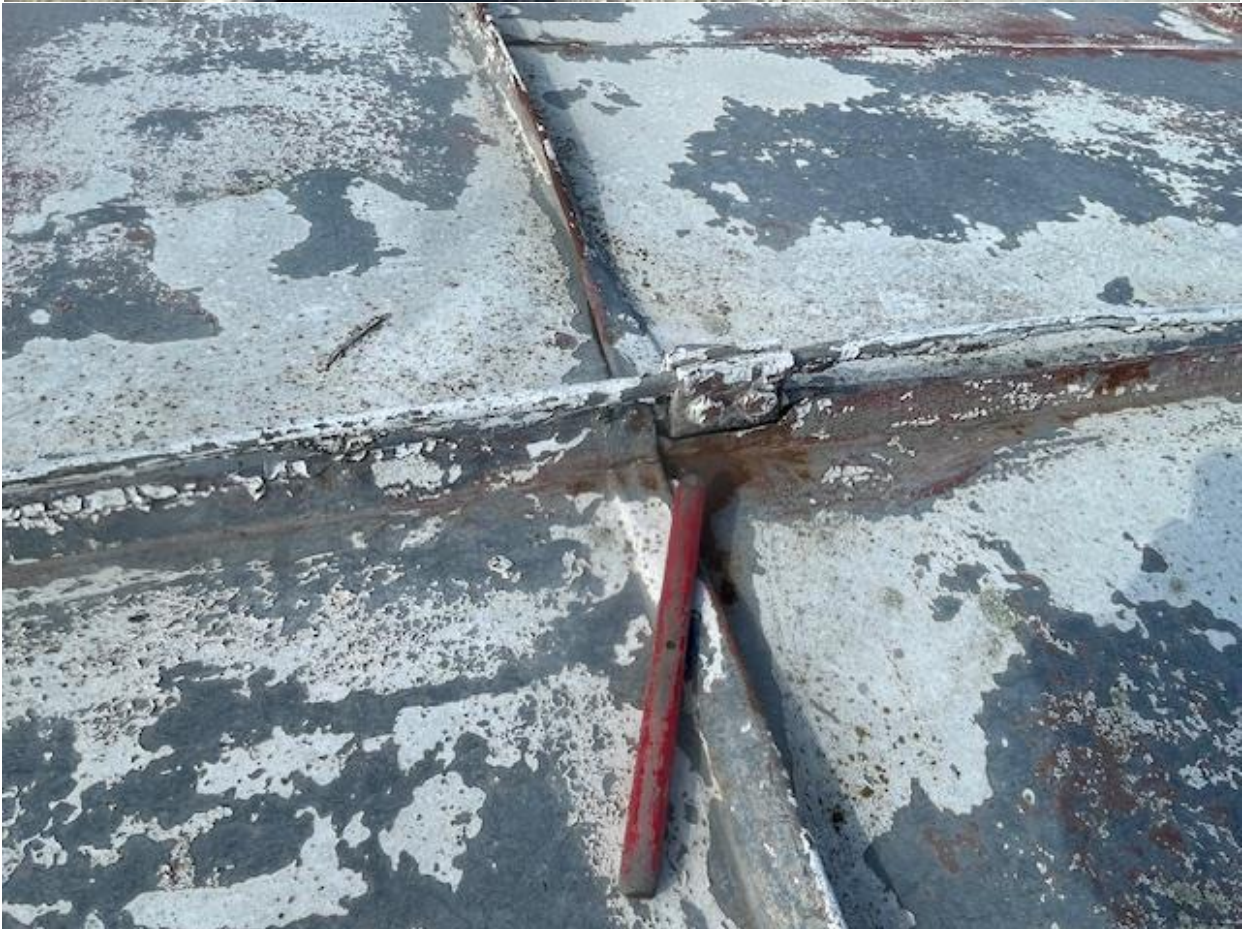
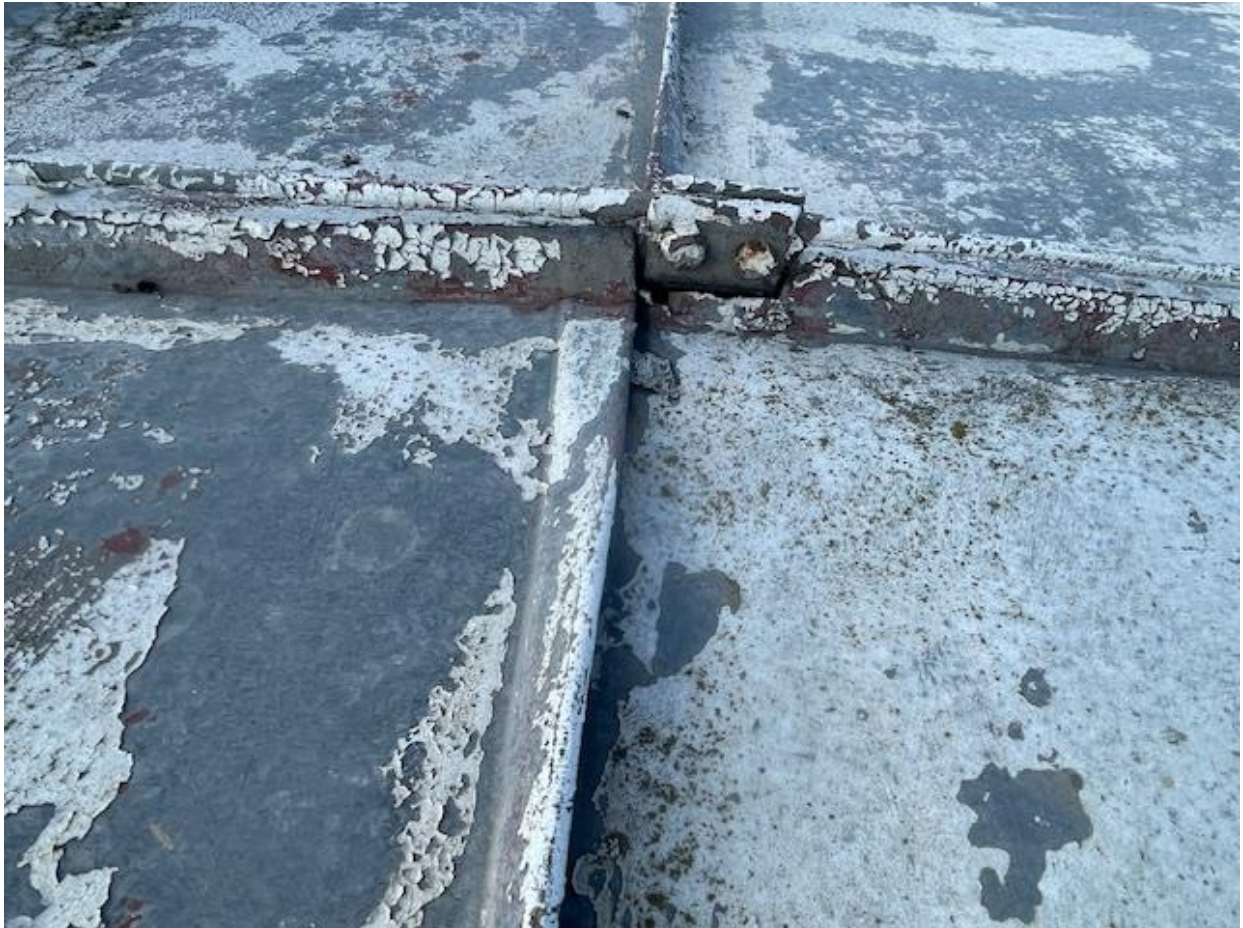
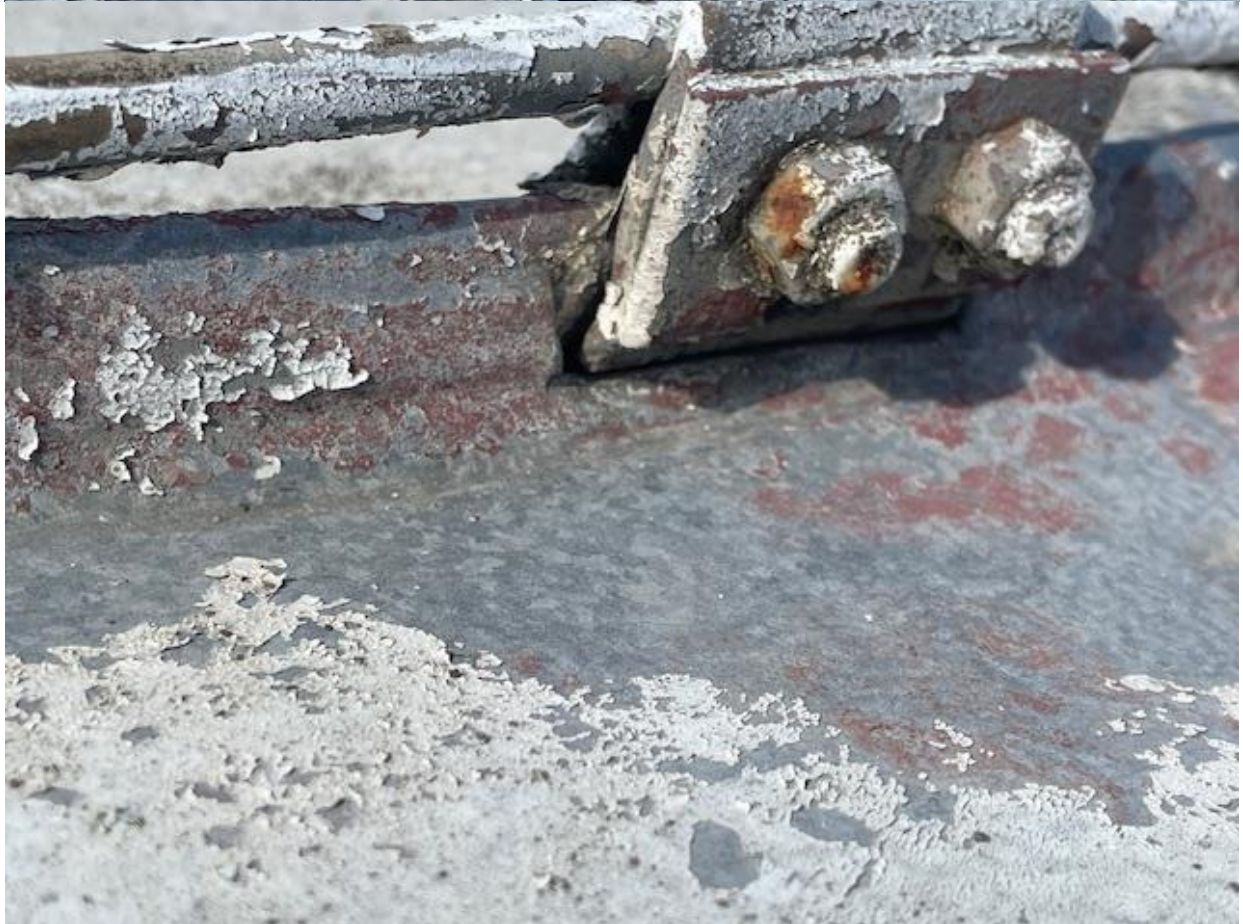
Poškodenie č. 1

- 1- Pri obhliadke strechy na objekte bolo zistené celoplošná korózia na spojoch/falcoch oceľovej krytiny, čiastočná korózia v ploche krytiny, mechanické poškodenia ako aj poškodenie spôsobené pôsobením času, počasia a stratou životnosti materiálu. Mechanické poškodenia v časti hrebeňa strechy sú viditeľné na miestach kotvenia bleskozvodného drôtu ( roztrhnuté falce, diery, praskliny v miestach kotvenia svoriek to je každý meter po celej dĺžke hrebeňa ) toto poškodenie je spôsobené snehom ktorý sa zachytával v spodnej časti strechy nielen v snehových lapačoch ale aj za bleskozvodným drôtom ktorý bol pod váhou takejto masy snehu ťahaný smerom dole a tým tento drôt uchytávaný cez svorky na falcoch krytiny potrhá, poškodil krytinu v tomto rozsahu.

- Drevené nosné konštrukcie krovu – priečne krokvy sú v nezistenom stave a rozmere.
- Odporúčam demontáž pôvodnej krytiny oceľový plech ( odporúčaná demontáž pôvodnej krytiny v celom rozsahu strechy ) , kontrola stavu doskového debnenia prípadná oprava/výmena, demontáž prípadne zisteného podkladového pásu a oprava / demontáž prípadne zahnutých častí konštrukcie strechy.

**3.3 Odporúčané opatrenie: Sanácia strešného plášťa. Vytvorenie nového odvetraného strešného plášťa z novou krytinou a klampiarskymi detailmi. Odporúčame kontrolu tepelnej izolácie a hĺbkovú sondu / kontrolu strešného plášťa z dôvodu prejavovaných chýb prejavovaných pri poškodení tepelnej izolácie v konštrukcii strechy.**

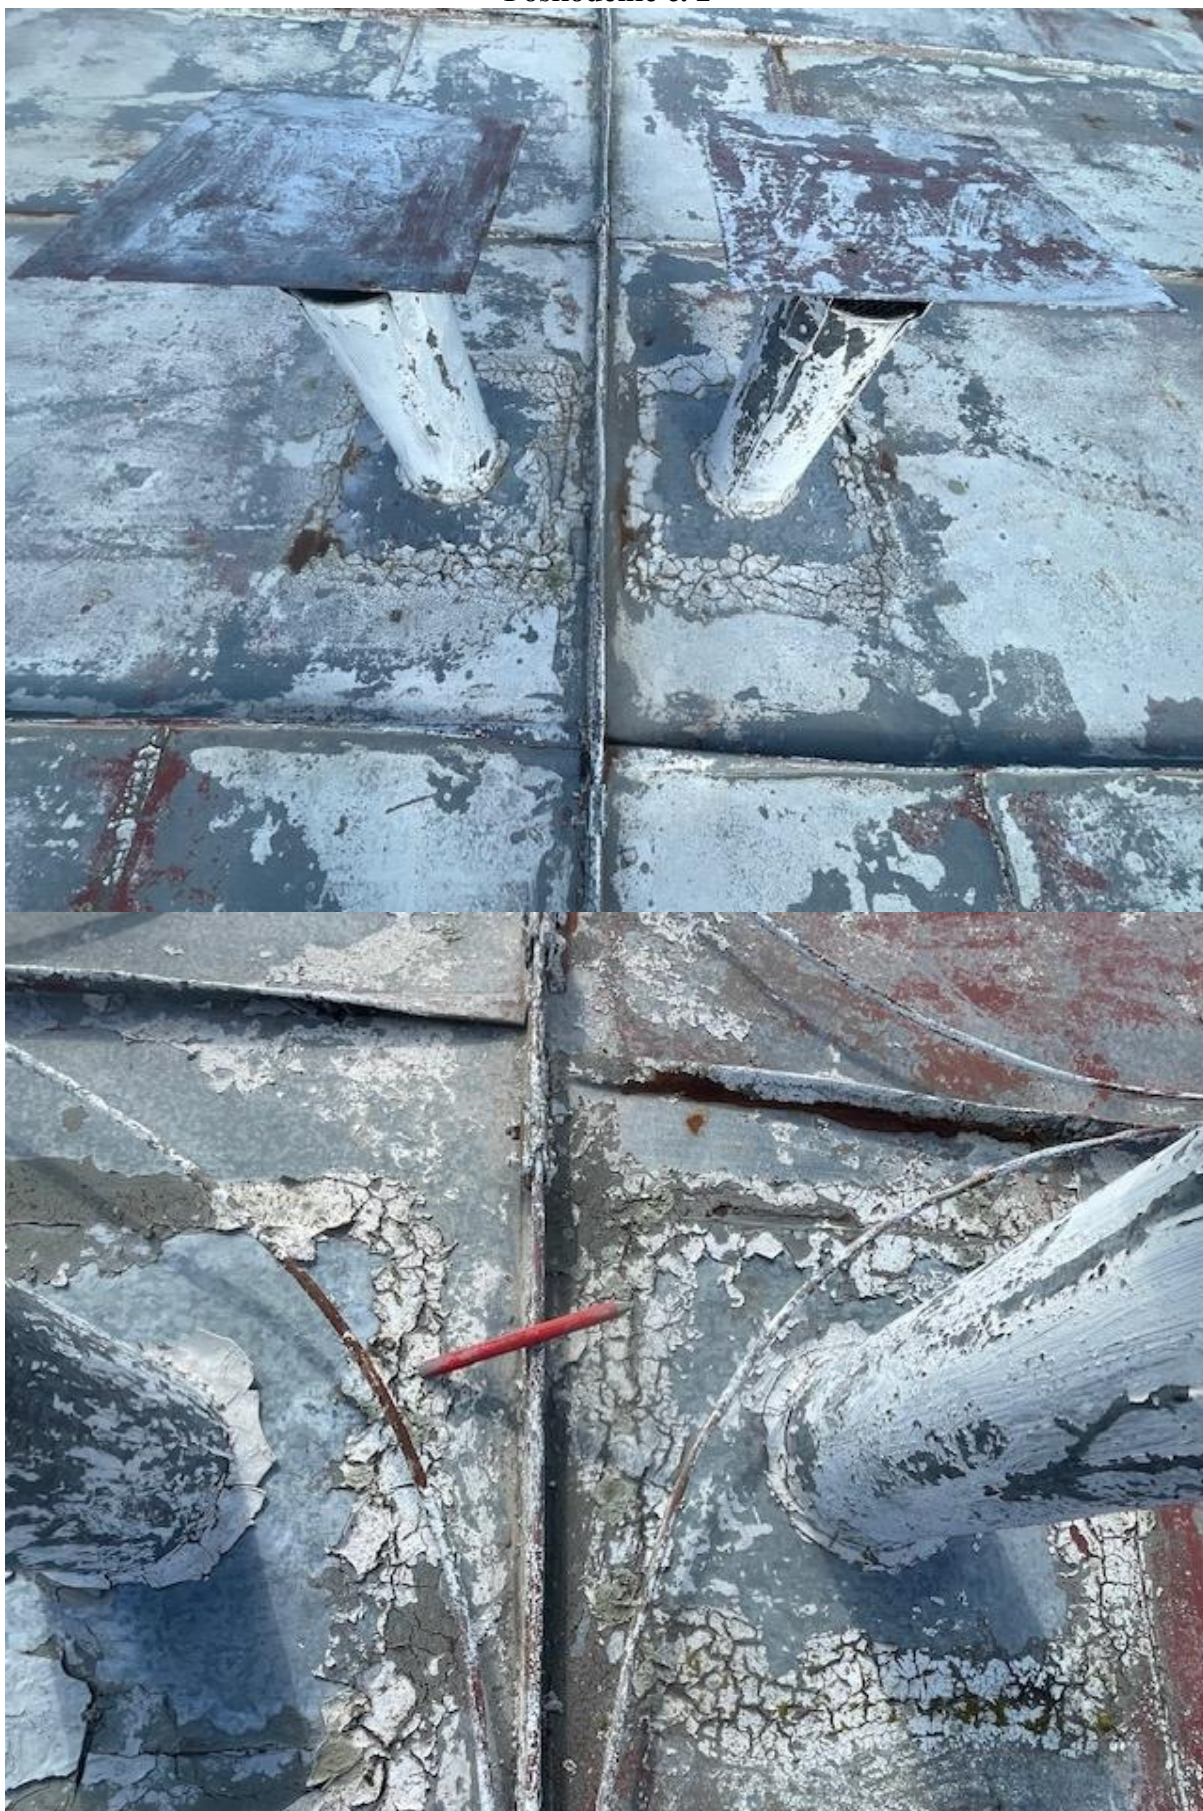
Poškodenie č. 2

- 2- V hrebeni je zatekanie spôsobené rovnako nedostatočne technicky vyhotovenými prechodmi / hlavicami cez krytinu kde cez zdegradovaný tmel a spojovacie skrutky spôsobené zatekanie pod krytinu ( v týchto miestach je strecha rovná s nulovým spádom a stojí tu aj voda ktorá vytvára mláky s vyššou hladinou vody )

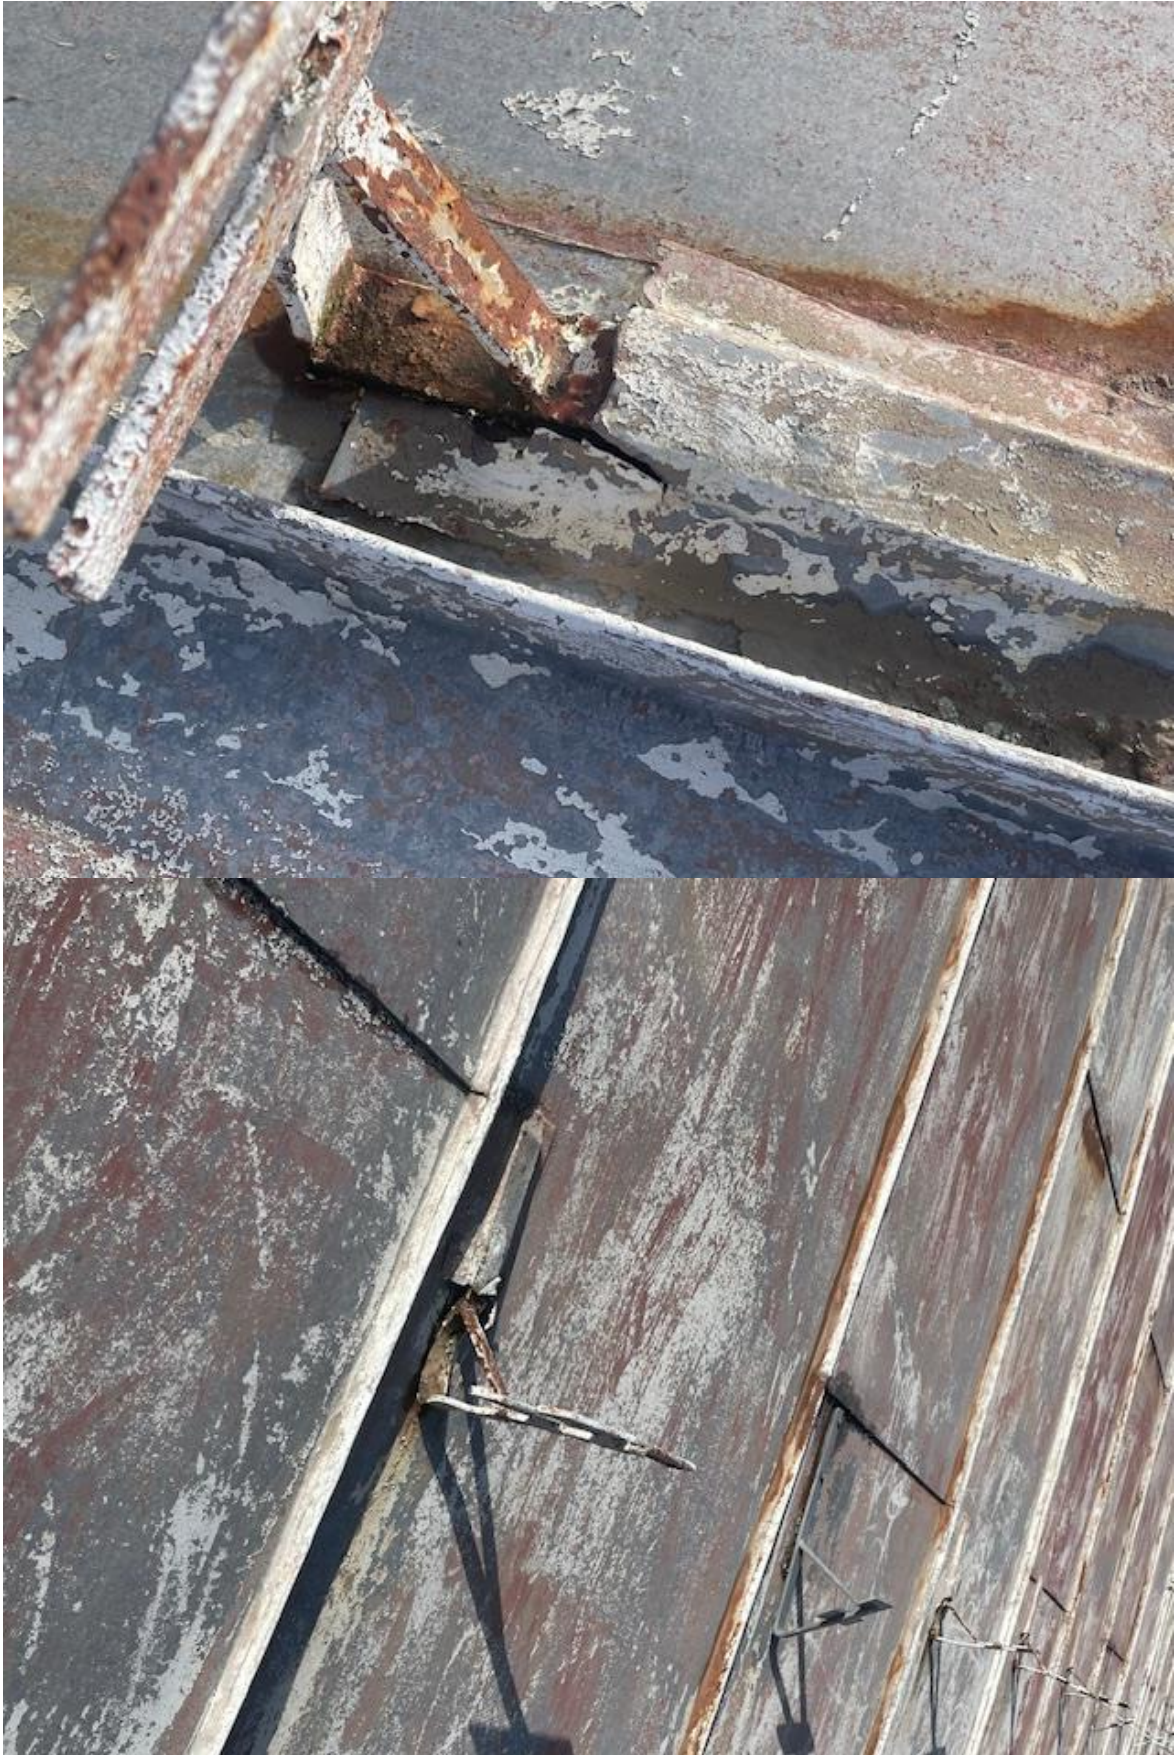
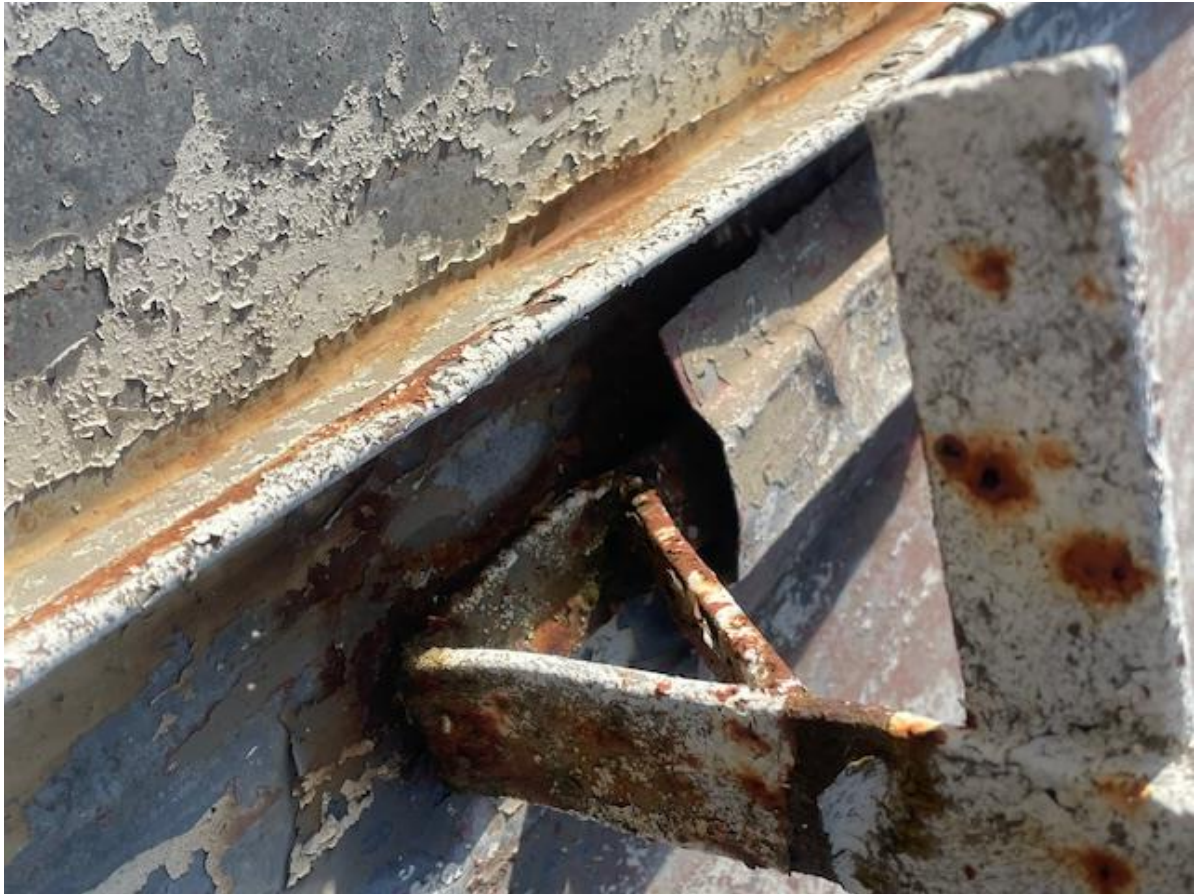
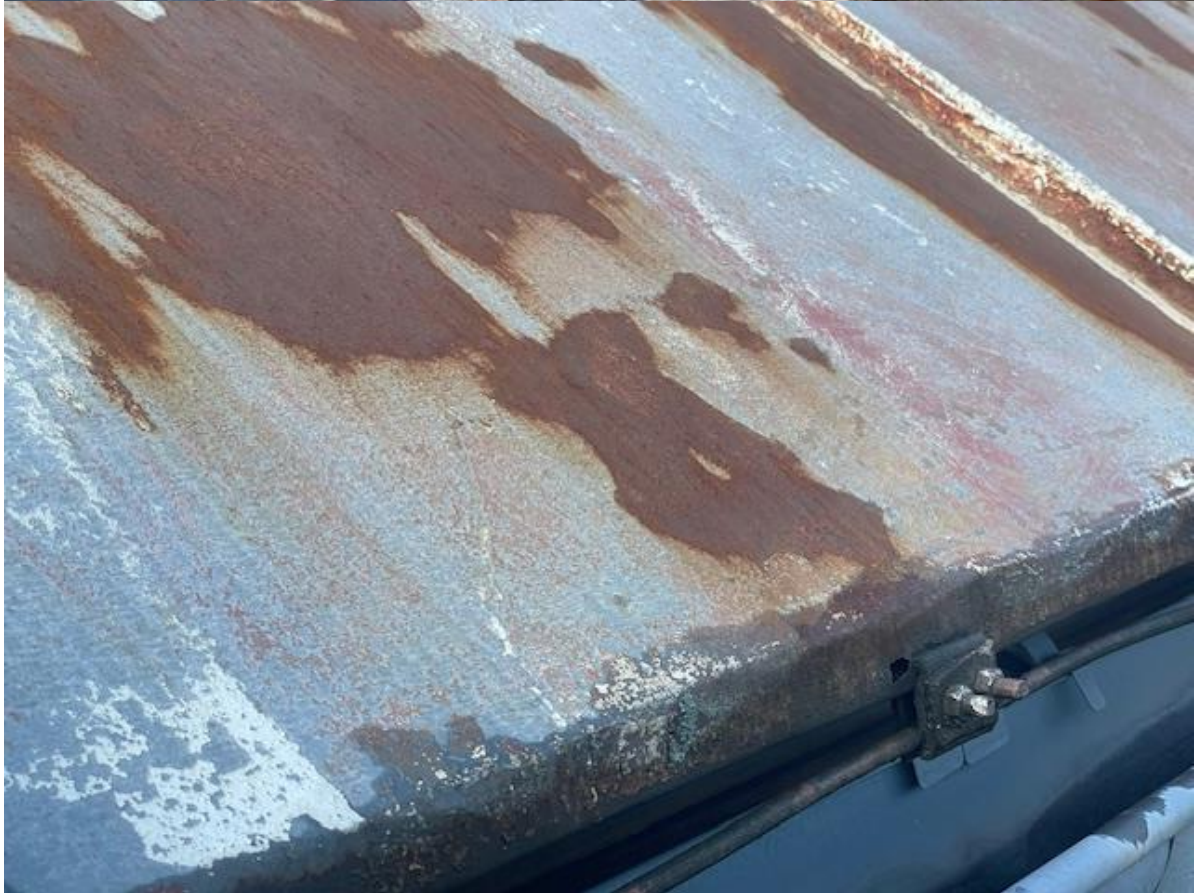
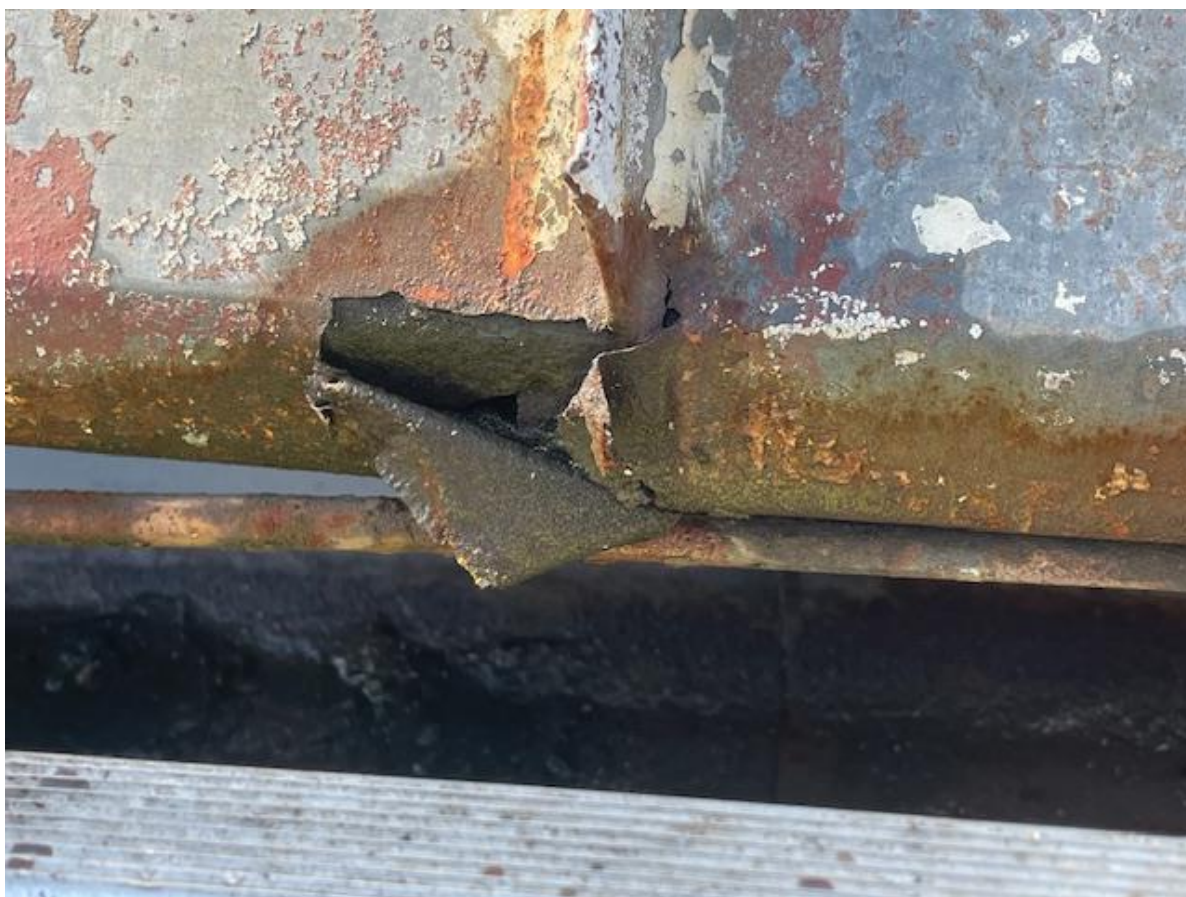
Poškodenie č. 3

- 3- Ďalšie viditeľné poškodenie je v spodnej časti strechy od odkvapovej hrany až po úroveň umiestnenia snehových lapačov. Zapnutie krytiny na odkvapovej hrane je prehrdzavené na viacerých miestach. Snehové zábrany ktoré sú priamo kotvené cez krytinu sú posunuté pod váhou snehu a ich prekrytie / ochrana pred zatekaním cez kotvenie je na viacerých miestach odtrhnutá , nefunkčná.

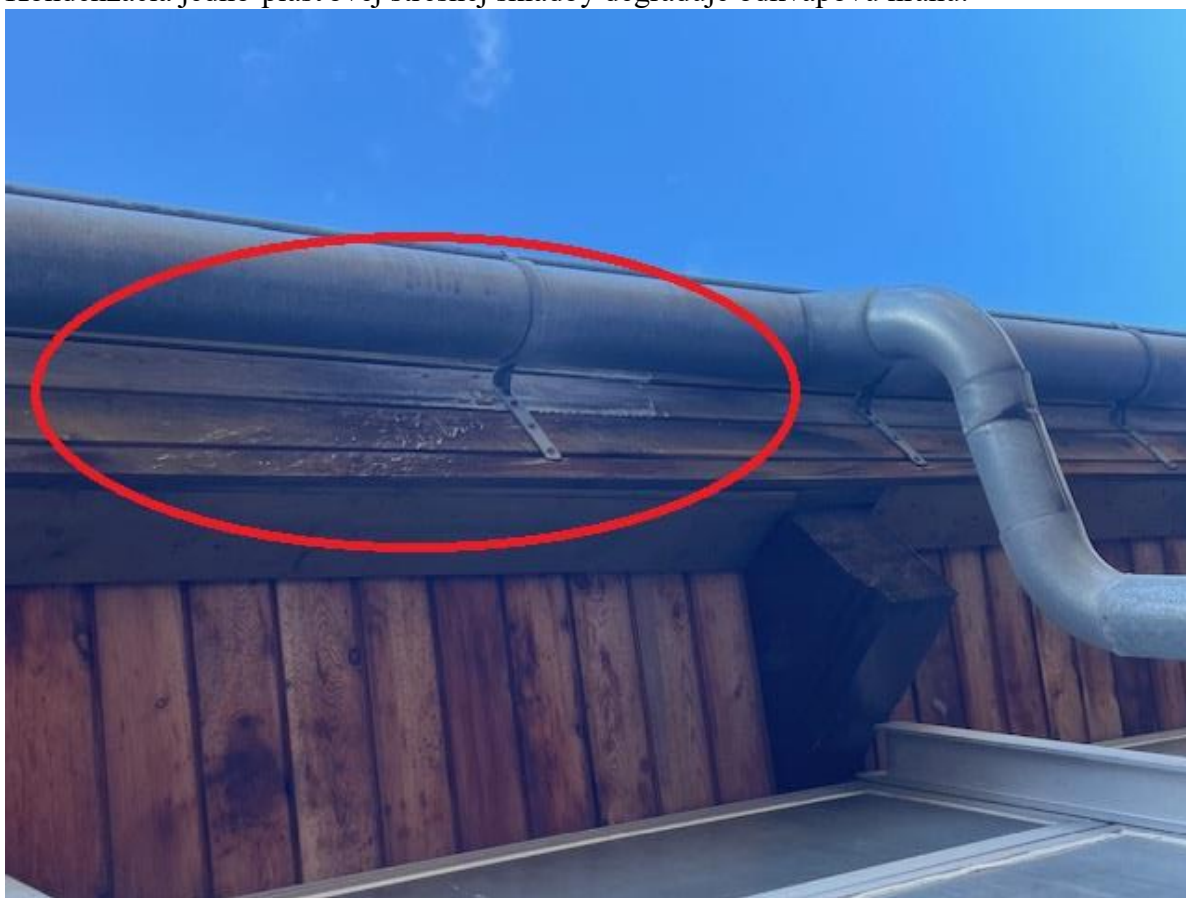
Kondenzácia jedno-plášťovej strešnej skladby degraduje odkvapovú hranu.
