Bod rokovania	Informatívna správa o technickom stave materských škôl, ktorých zriaďovateľom je Mesto Ružomberok
Dátum rokovania MsR	08.11.2023
Predložené poslancom MsR	01.11.2023
Predkladateľ	Ing. Juraj Hrnčiar, vedúci oddelenia údržby a správy majetku
Spravodajca	Ing. Juraj Hrnčiar
Na základe	Rozhodnutia vedenia mesta
Stanovisko komisíí	Nebolo prerokované
Stanovisko MsR	Mestská rada odporúča predloženú správu zobrať na vedomie Hlasovanie:6-0-0
Zoznam príloh

**TECHNICKÉHO STAVU MATERSKÝCH ŠKÔLOK
V ZRIAĐOVATELSKEJ PÔSOBNOSTI
MESTA RUŽOMBEROK
K 7.9.2023**

Vypracoval: Ing Juraj Hrnčiar
vedúci OÚaS

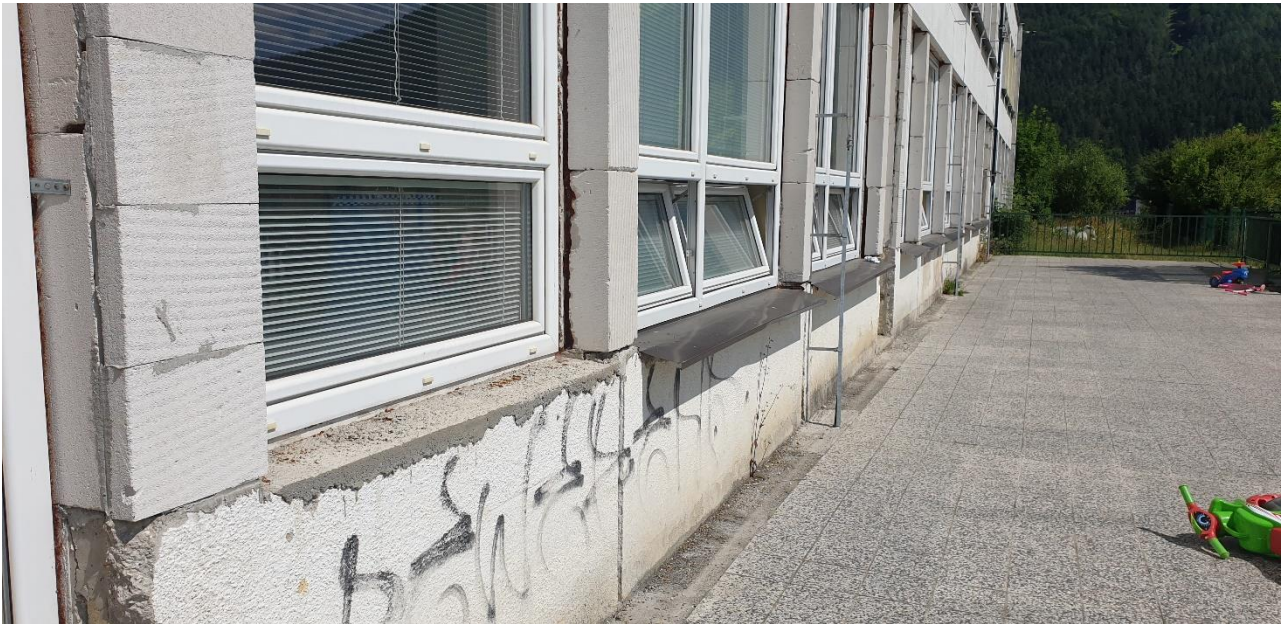
- Poškodené parapety na oknách

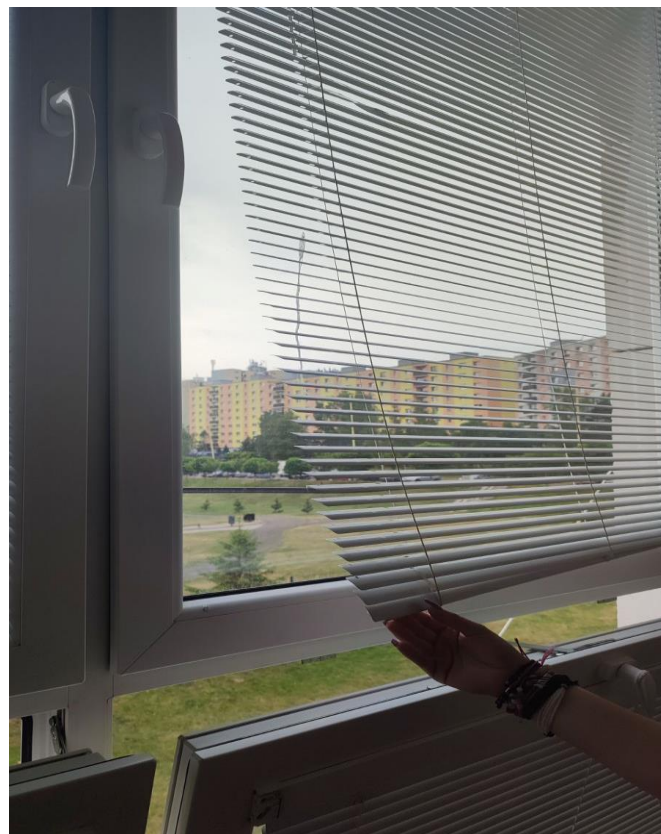
- Poškodené žalúzie na oknách
