Bod rokovania	Informatívna správa o technickom stave materských škôl, ktorých zriaďovateľom je Mesto Ružomberok
Dátum rokovania MsR	08.11.2023
Predložené poslancom MsR	01.11.2023
Predkladateľ	Ing. Juraj Hrnčiar, vedúci oddelenia údržby a správy majetku
Spravodajca	Ing. Juraj Hrnčiar
Na základe	Rozhodnutia vedenia mesta
Stanovisko komisíí	Nebolo prerokované
Stanovisko MsR	Mestská rada odporúča predloženú správu zobrať na vedomie Hlasovanie:6-0-0
Zoznam príloh

**TECHNICKÉHO STAVU MATERSKÝCH ŠKÔLOK
V ZRIAĐOVATELSKEJ PÔSOBNOSTI
MESTA RUŽOMBEROK
K 7.9.2023**

Vypracoval: Ing Juraj Hrnčiar
vedúci OÚaS

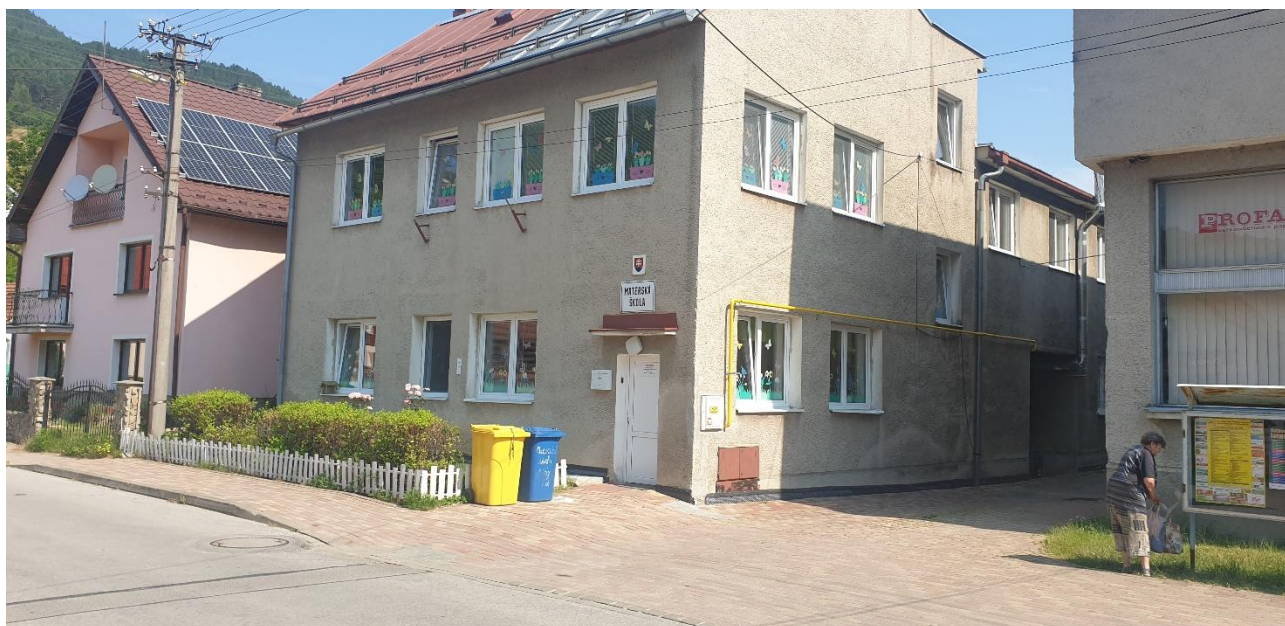
- V rámci úspor energií bude nutné zateplit' obvodové múry budovy.

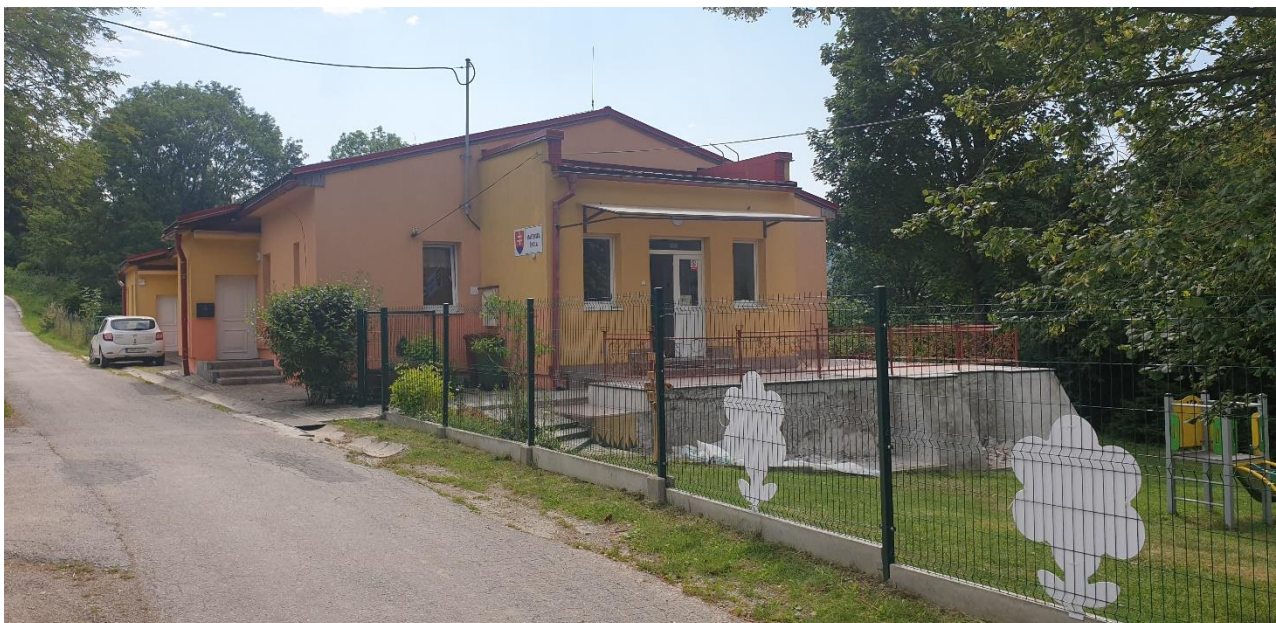
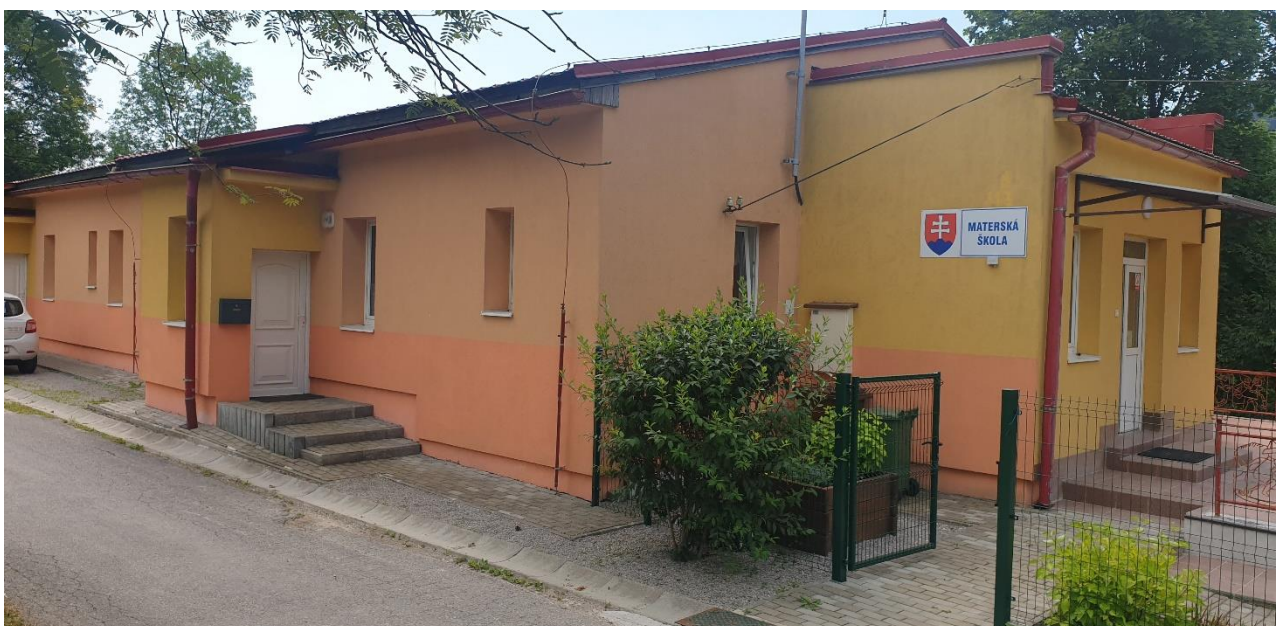
- Budova je zateplená, vykurovanie lokálne, vlastná kotolňa na elektrinu

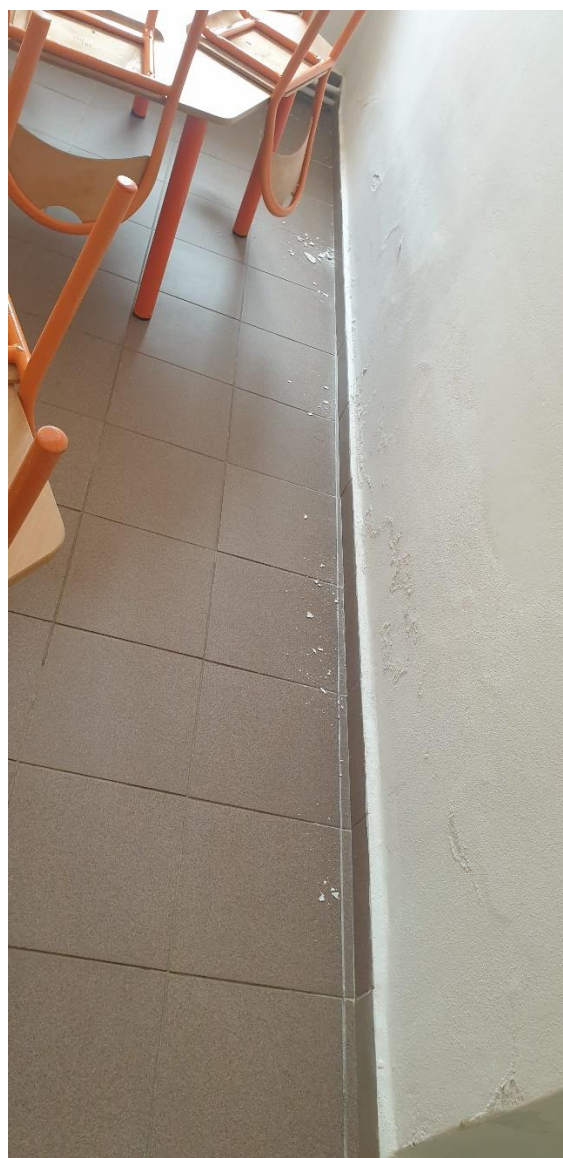
- **Nezaizolované podlahy a múry, naťahuje vlhkosť**

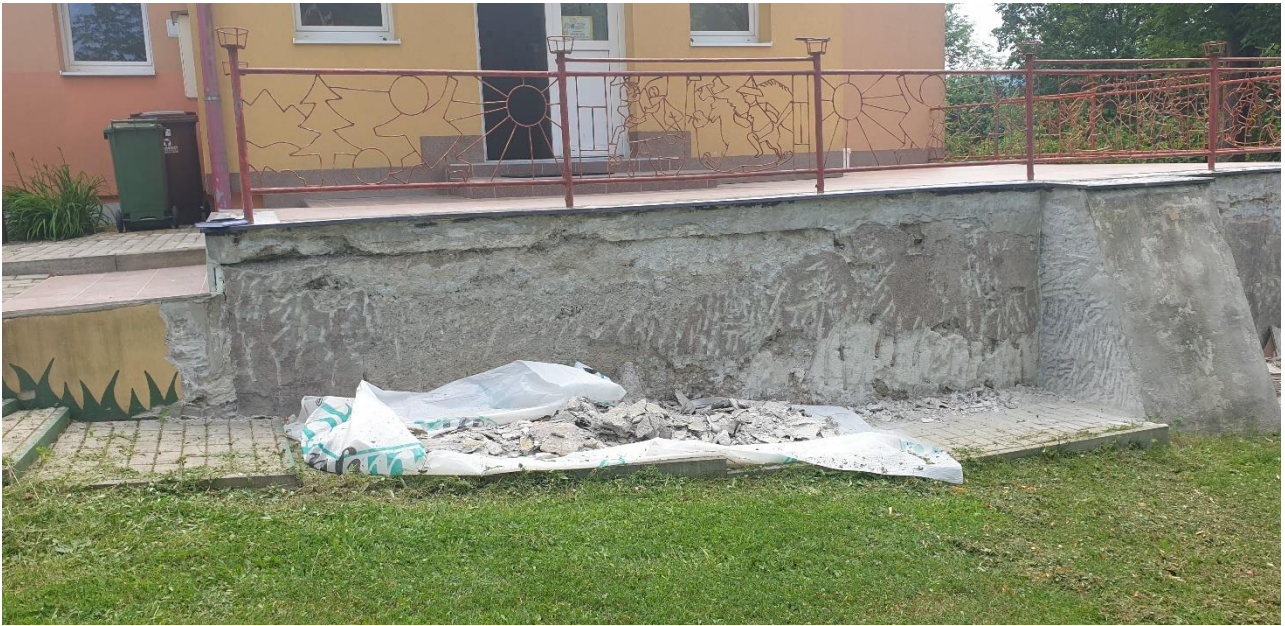
- **V súčasnej dobe realizujú opravu terasy**

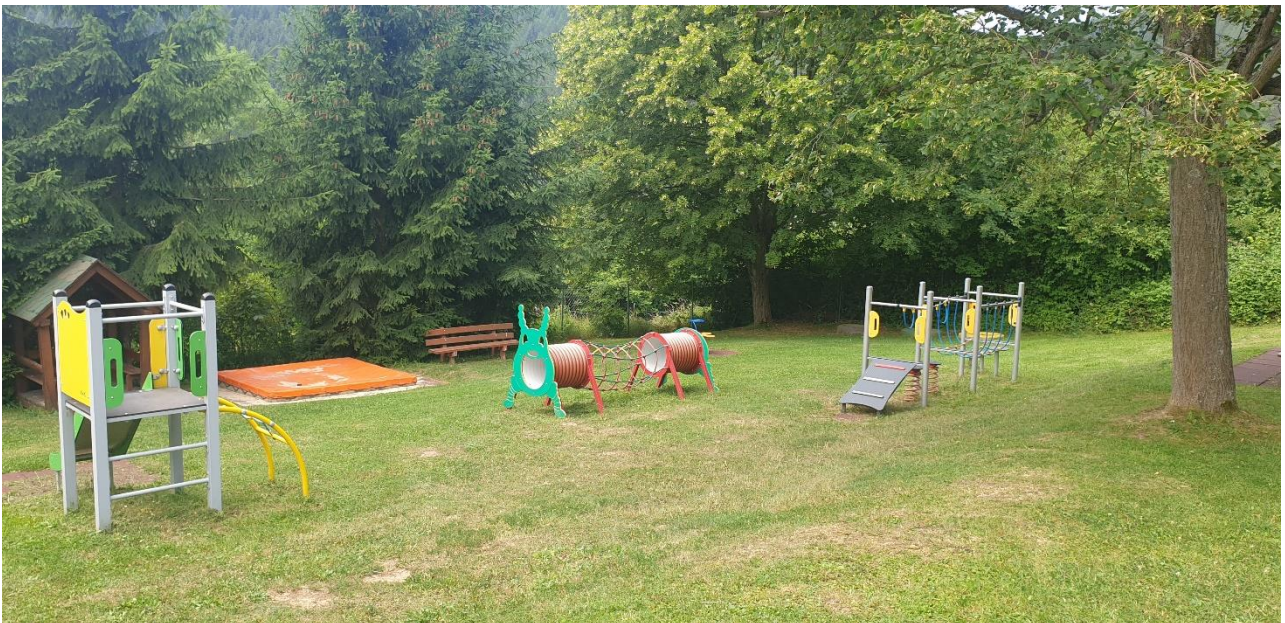
- **Kosačku majú elektrickú, kosí rodič podľa ochoty**

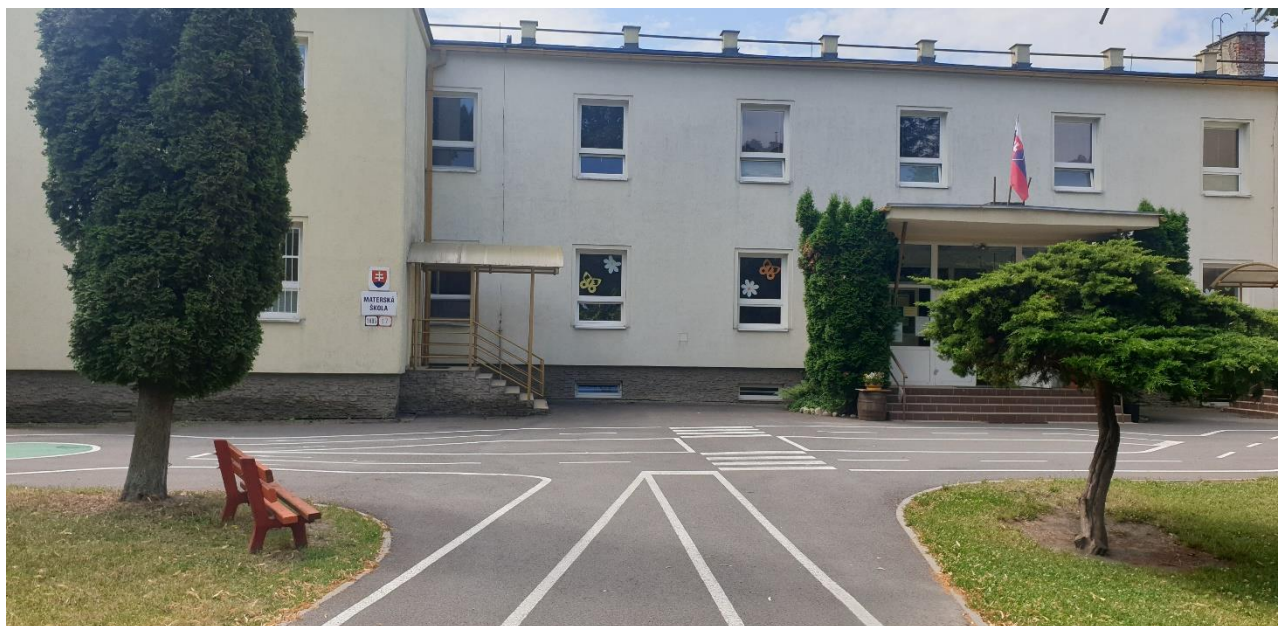
- Budova je zateplená
- Podľa informácie riaditeľky, strecha je zakrytá lepenkou, pri väčších zrážkach zateká na viacerých miestach

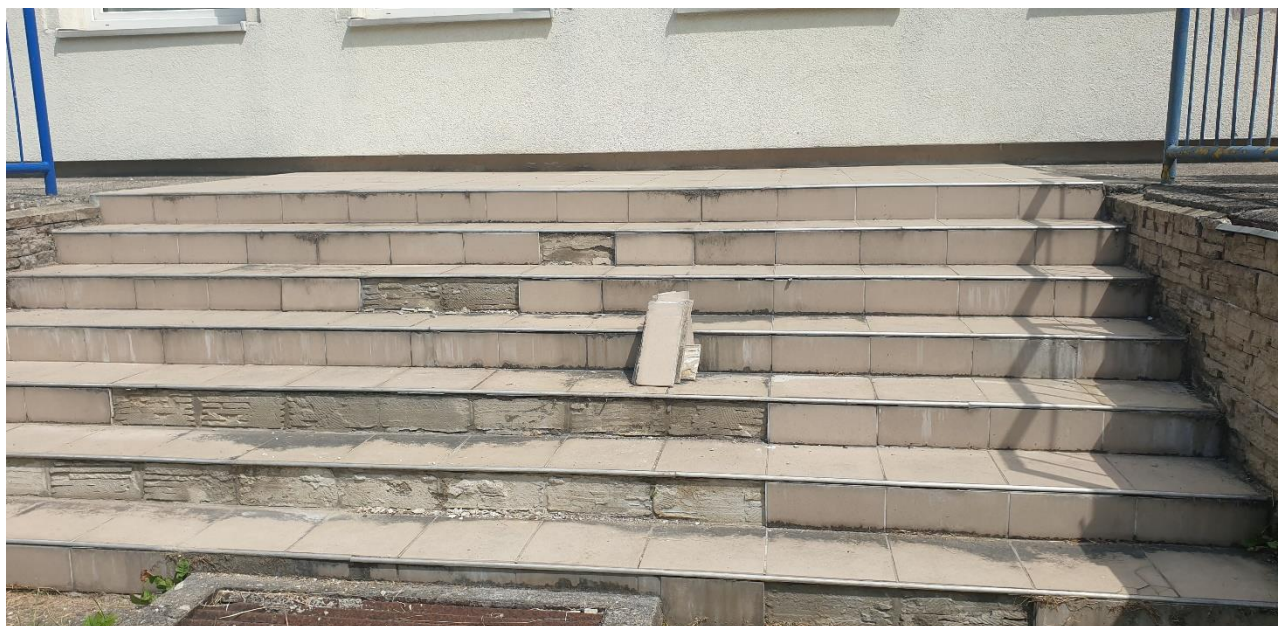
- Poškodené schodisko vyžaduje opravu

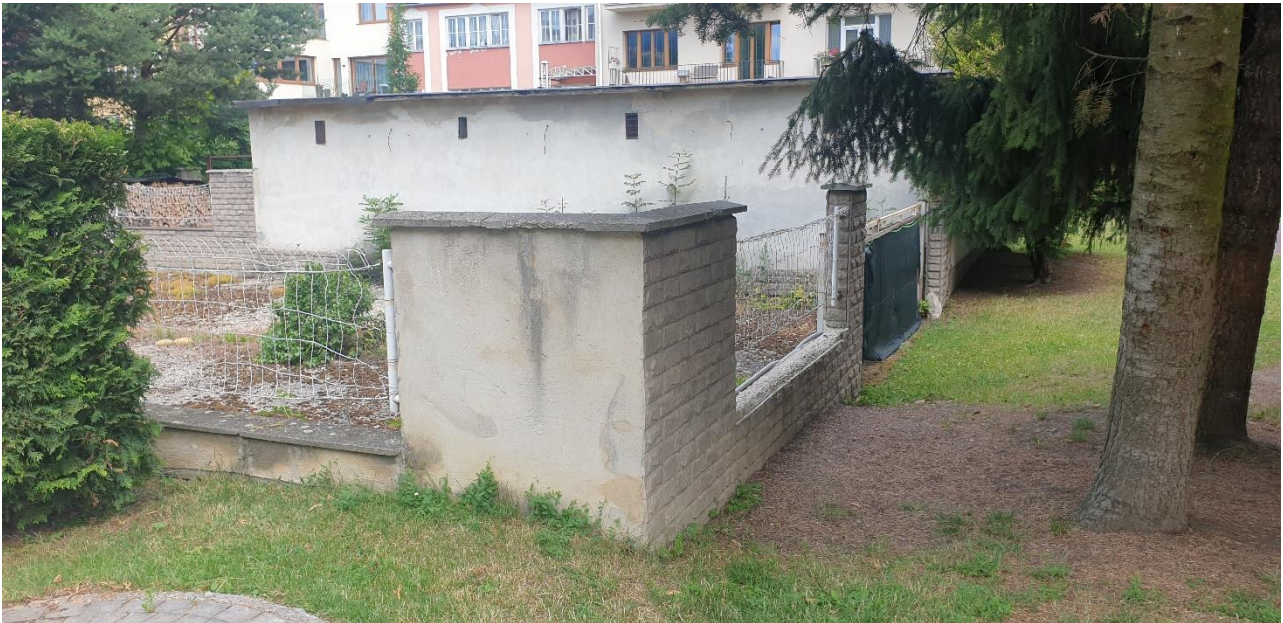
- Plot od strany penziónu Alžbetka je poškodený. Plot nie je mestský, je nutné vyzvať vlastníkov pozemkov na výmenu resp. opravu plota
- Kosačku majú, kosí rodič, do budúca bude kosiť školníčka

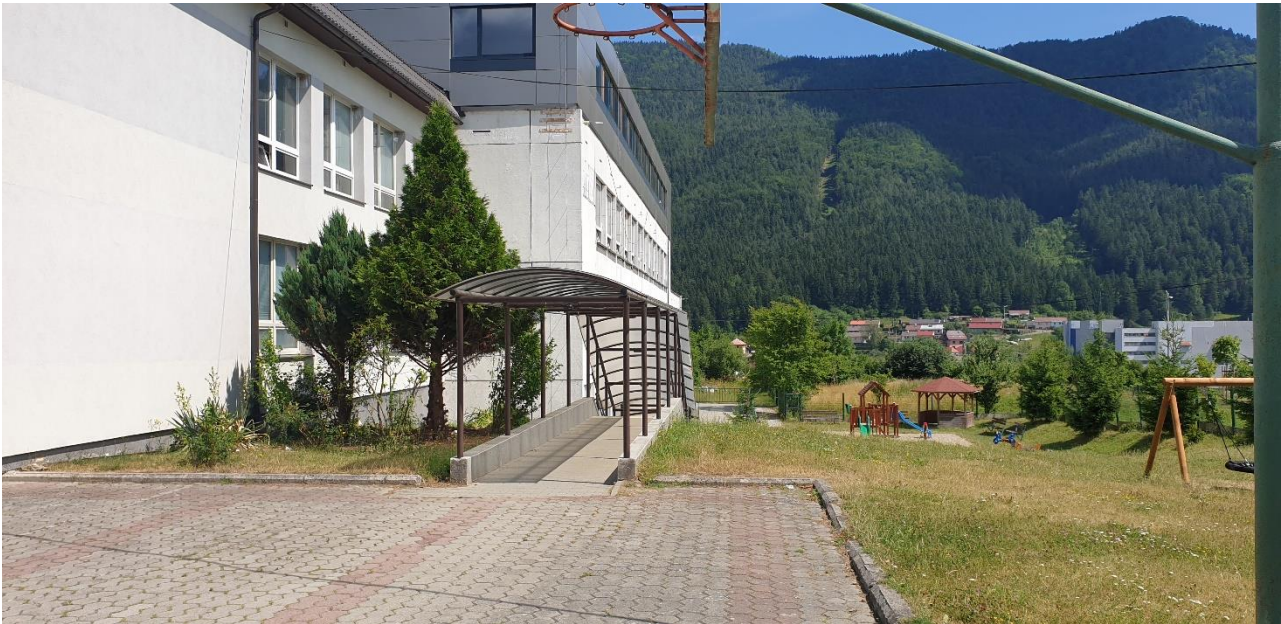
- **Budova MŠ nie je zateplená**
- **Vykurovanie centrálnou prostredníctvom CZT**

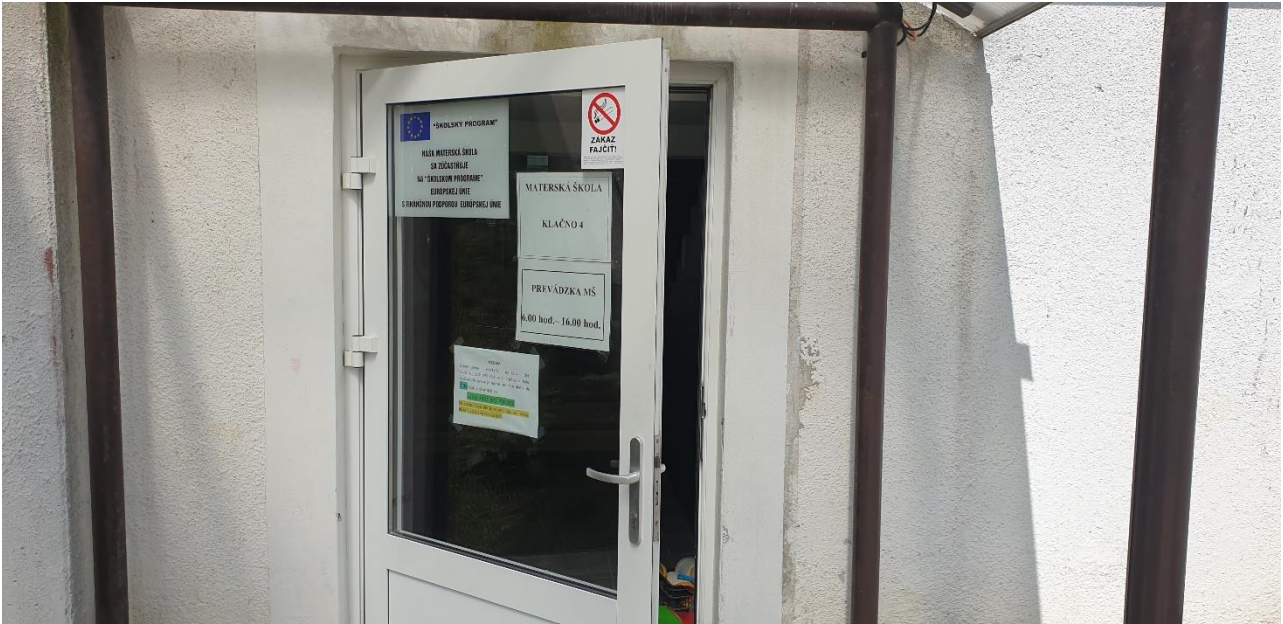
- **Dvere na hlavnom vchode netesnia, dochádza k úniku tepla a roseniu**

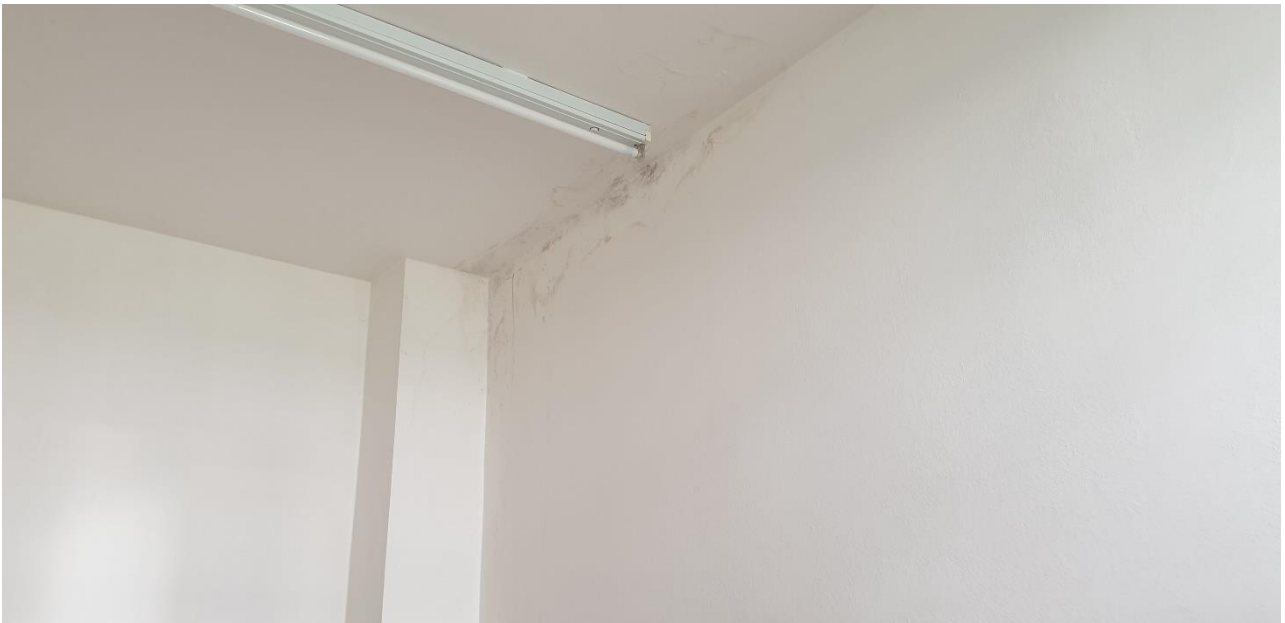
- Zatečené múry v kúpeľni

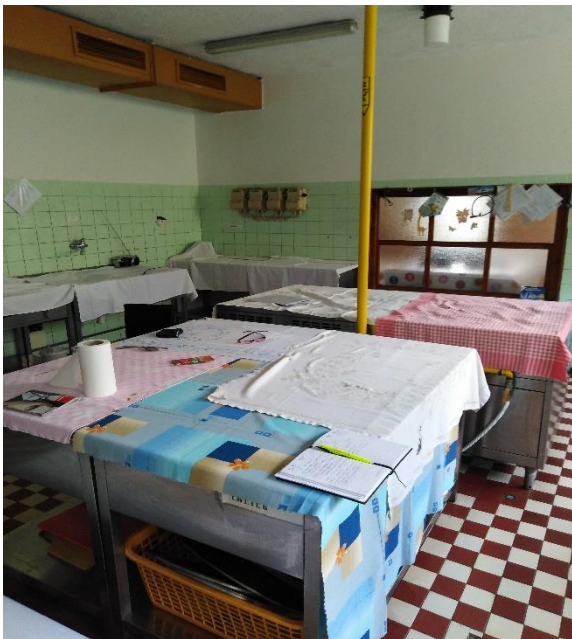
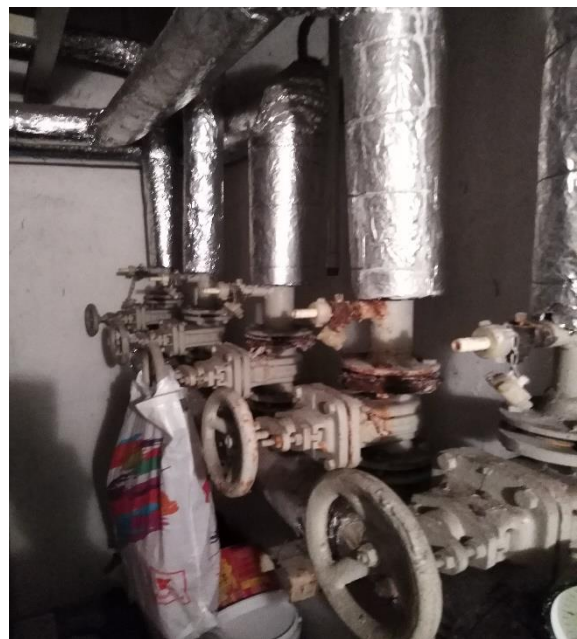
- kuchyňa - vzduchotechnika zastaralá nefunkčná a hlučná
- obklady a dlažby staré v kuchyni

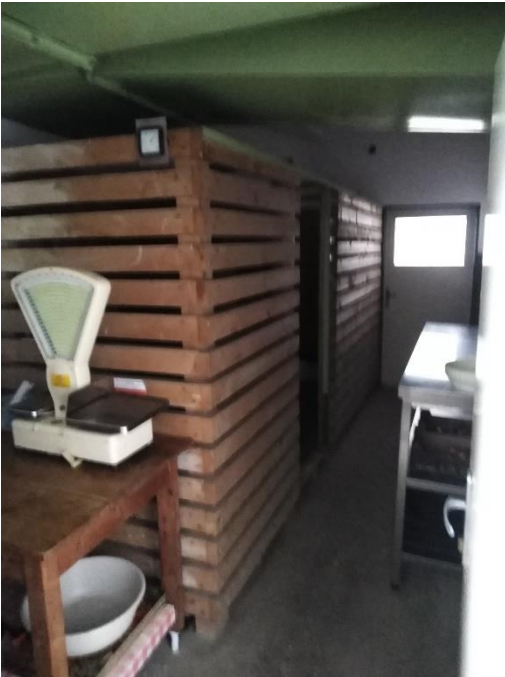
- prípravňa mäsa, sklady surovín a zeleniny
- pôvodná sanita a čiastočne obnovené šatne pre kuchárky - skrine a guma na podlahe
- nemajú jedáleň
- v kuchyni čiastočne obnovené zariadenie a vybavenie (hrnce, taniere a pod.)

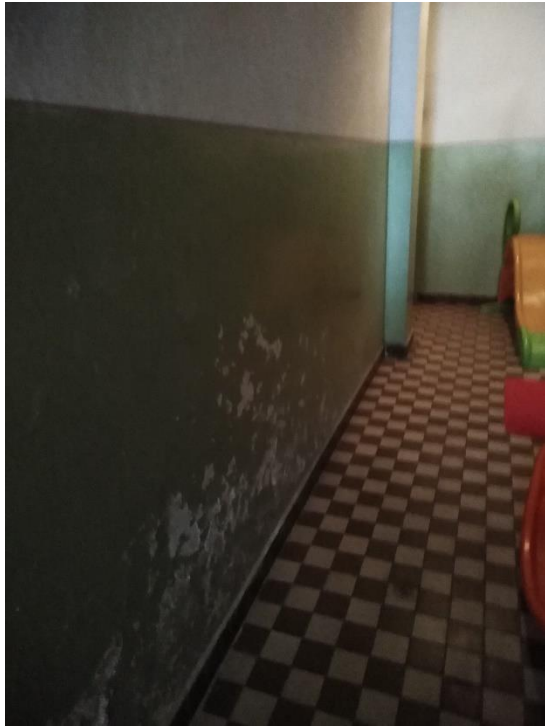
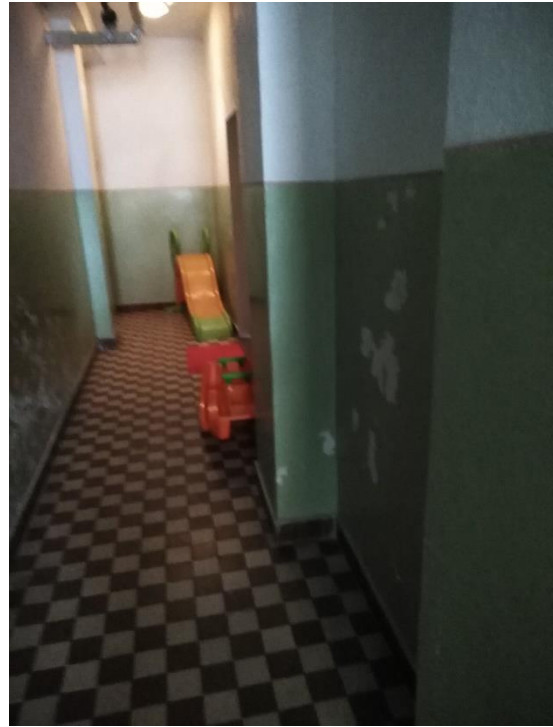
- **V hospodárskej budove sa nachádzajú jasle, tieto boli rekonštruované z finančných prostriedkov Mondi. Sú tu ale pôvodné elektrické rozvody a tiež rozvody vody a odpadu. Okná a steny boli vymalované a bola tiež obnovená sanita**
- **chodby odpadáva sokel, omietky**
- **vedenie rozvodov tepla časté poruchy**
- **Vykurovanie budov centrálnou prostredníctvom CZT**

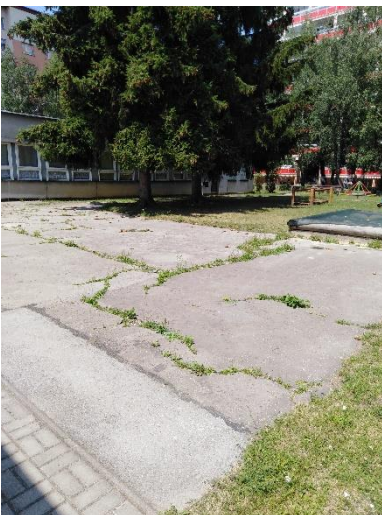
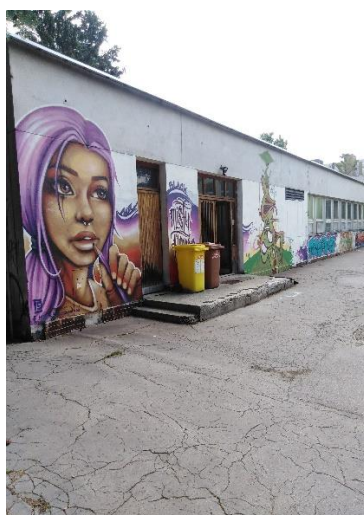
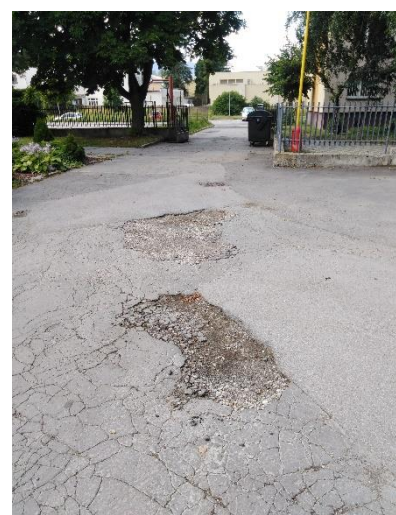
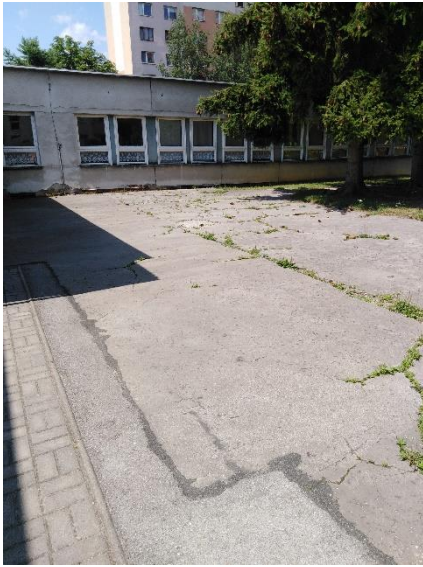
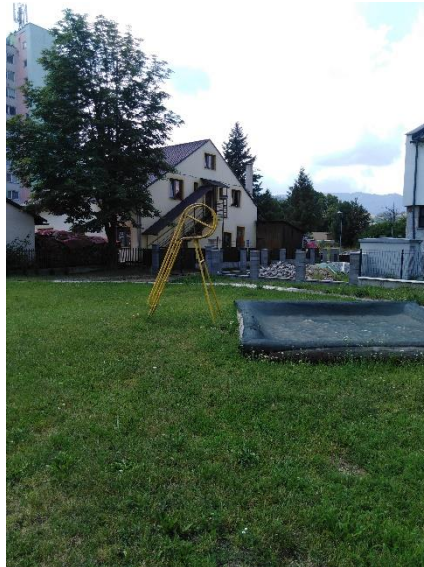
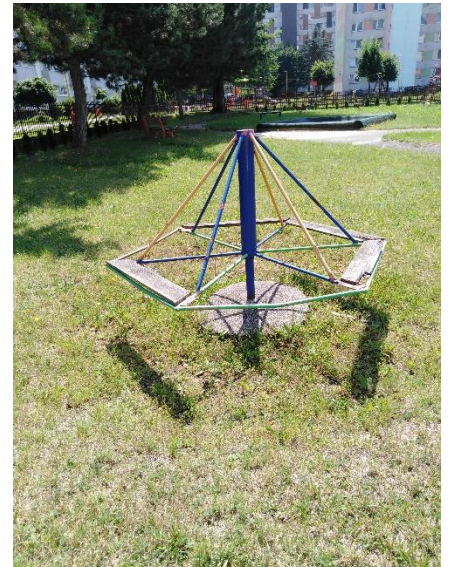
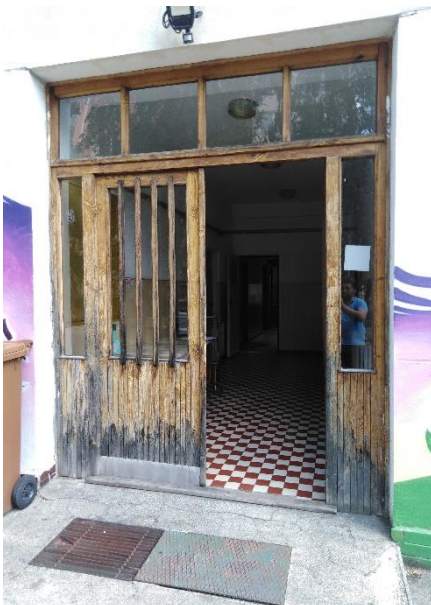
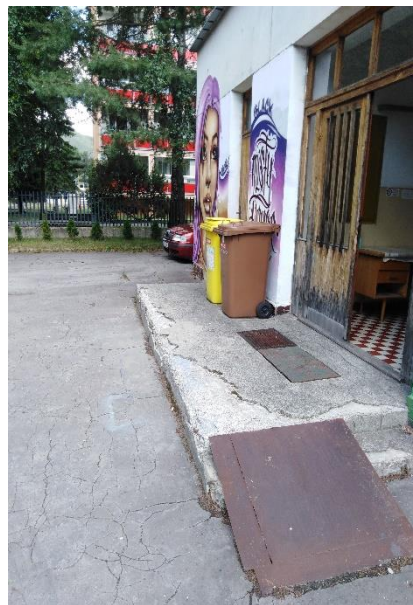
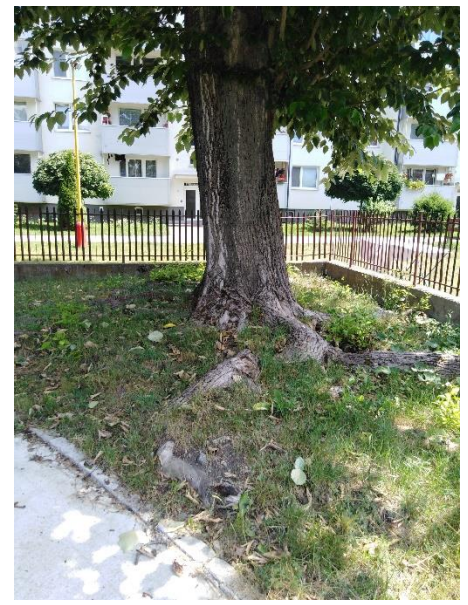
Vonkajší areál:

- **vjazd do škôlky povolený len pre zásobovanie a zamestnancov**
- **plot je pôvodný čiastočne prebieha rekonštrukcia (natieranie) cez školníka, ktorý je v škôlke každý piatok**
- **betón na plote opadáva**
- **potreba natrieť detské prvky**
- **potreba opraviť výdrevu na detskom kolotoči**
- **poškodený detský mobiliár**
- **nové 3 pieskoviská v spolupráci s rodičmi**
- **kosenie - riaditeľka doniesla vlastnú kosačku a kosia rodičia, keď nestíhajú Technické služby**

- rozpadáva sa asfalt na asfaltových plochách pri vstupe a aj v areáli, kde bývajú podujatia a súťaže pre deti
- nutná rekonštrukcia dverí a nakladacej rampy pre zásobovanie
- potreba orezávania stromov, príp. výruby jeden strom je ihličnan a rastie nakrivo
- lavičky sú v dobrom stave

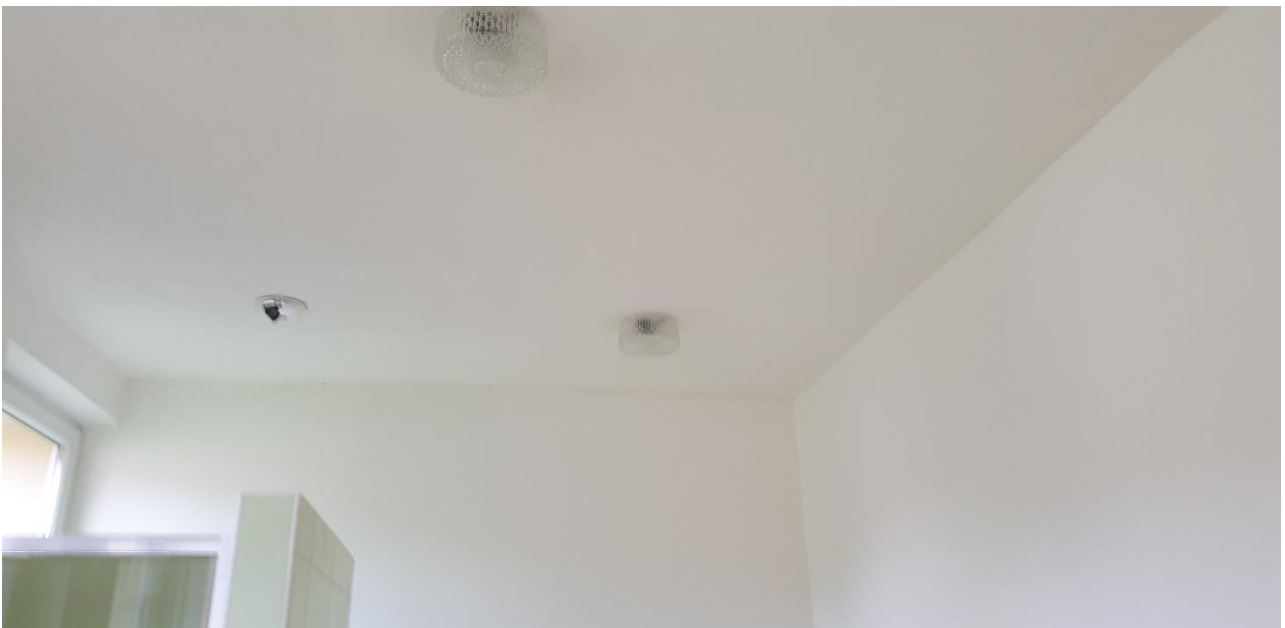
- **V celom objekte by bolo vhodné vymeniť osvetľovacie telesá.**

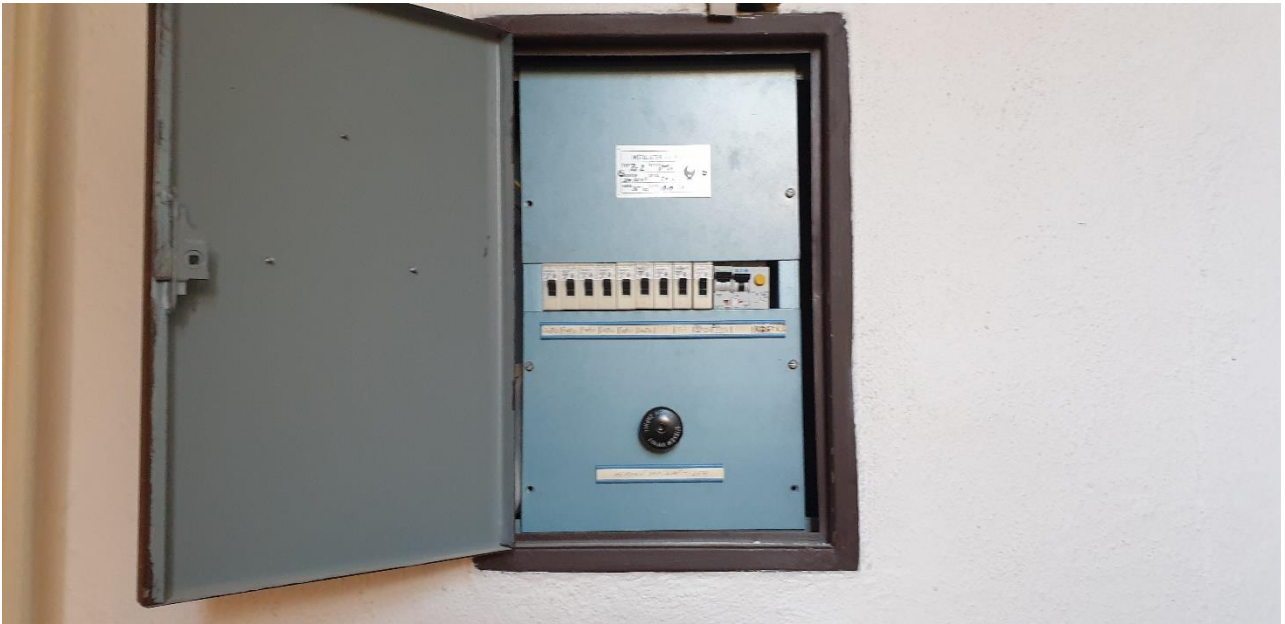
- **V celom objekte sú nevyhovujúce elektrické rozvody.**

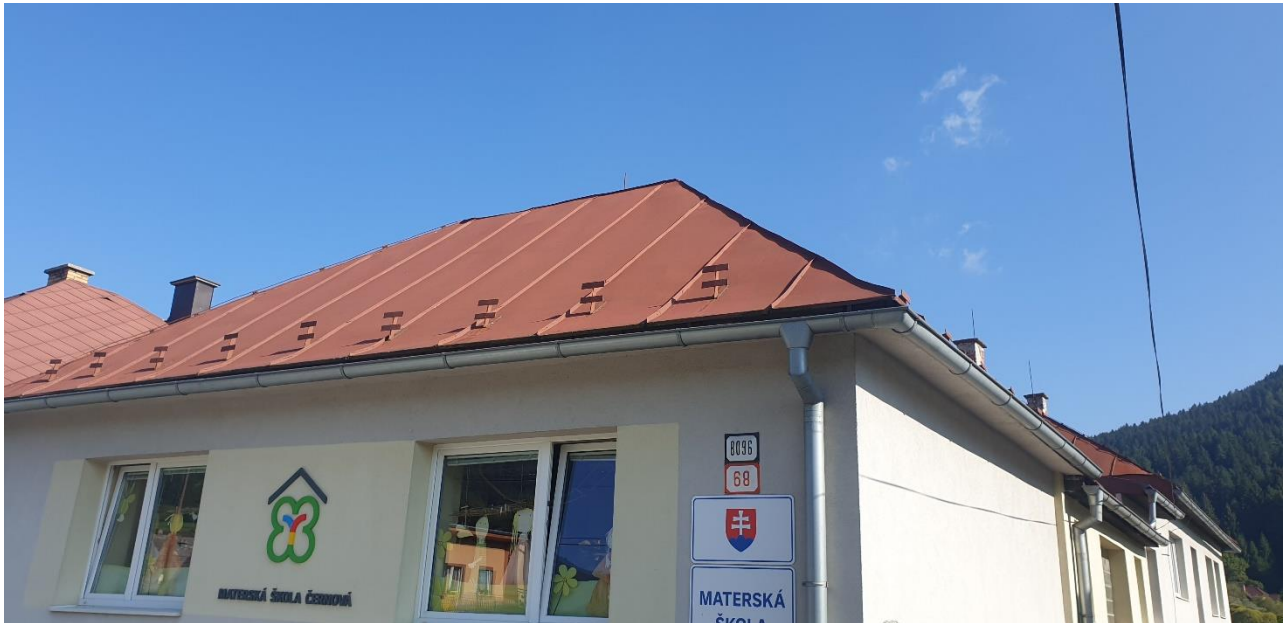
- Strecha nezateplená, úniky tepla.
- Okná vymenené v celej budove.

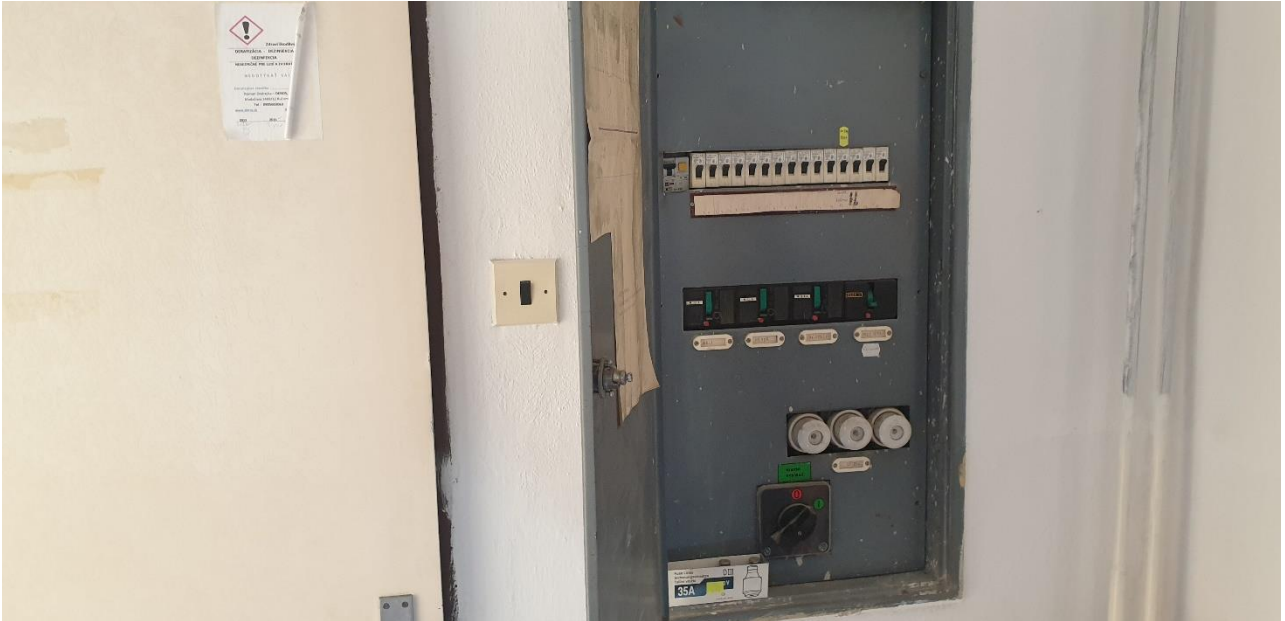
- Budova má staré elektrické rozvody.

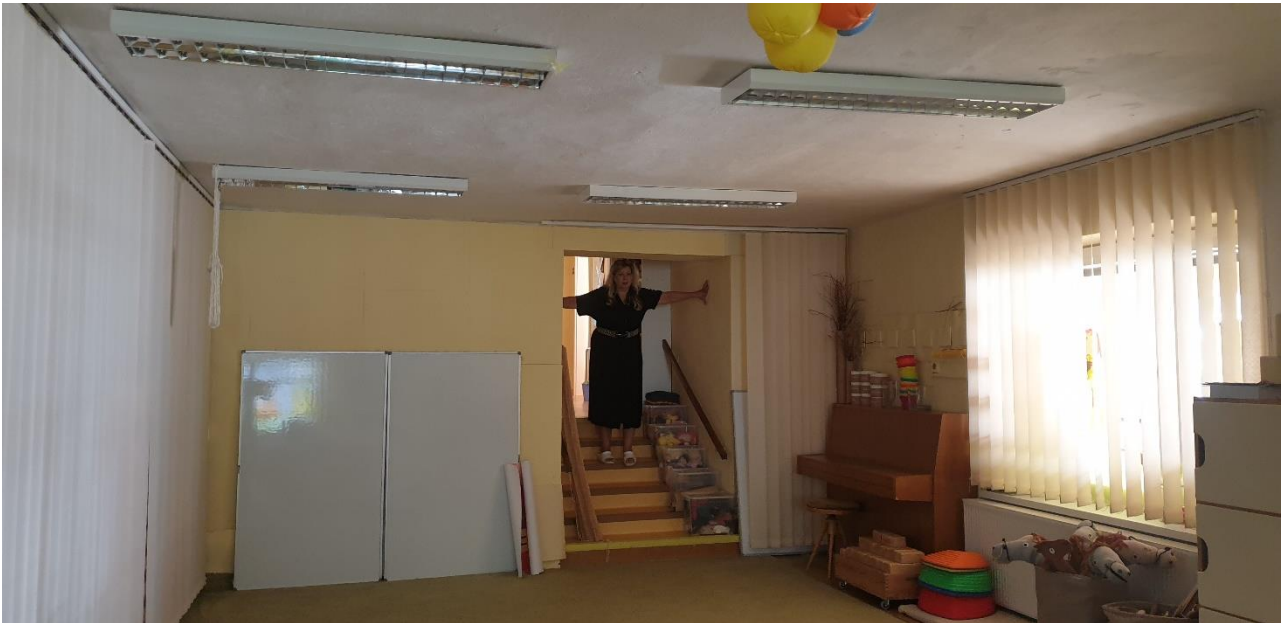
- **Zastaralé svietidlá, dokonca niektoré upevnené na azbestových pásoch.**

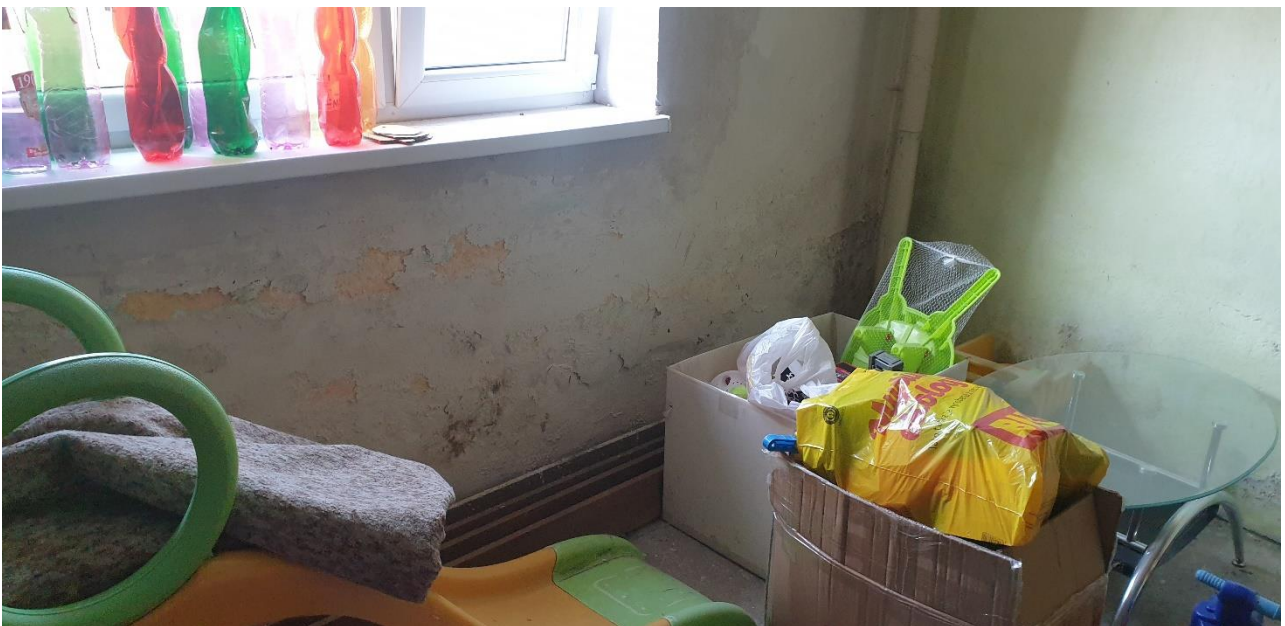
- Pivničné priestory nevyužívajú, sú zatuchnuté, zavlhnuté.

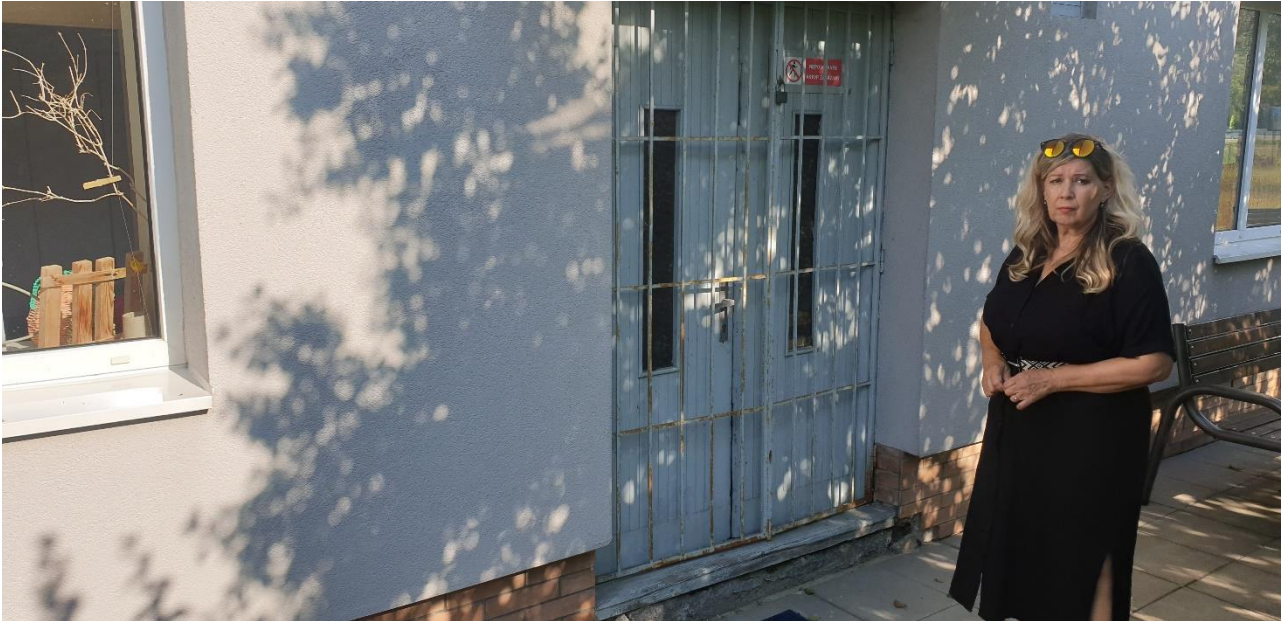
- **Bočné dvere na donášku stravy sú pôvodné drevené, veľké úniky tepla.**

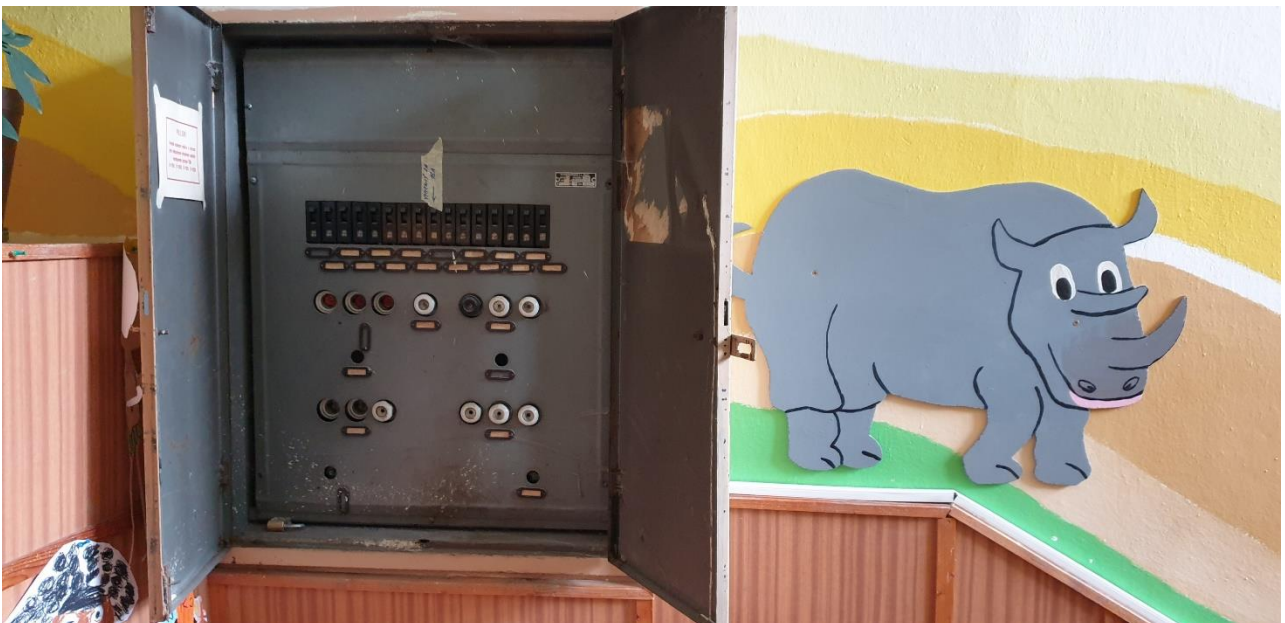
- **V budove A a B sú staré, pôvodné elektrické rozvody**

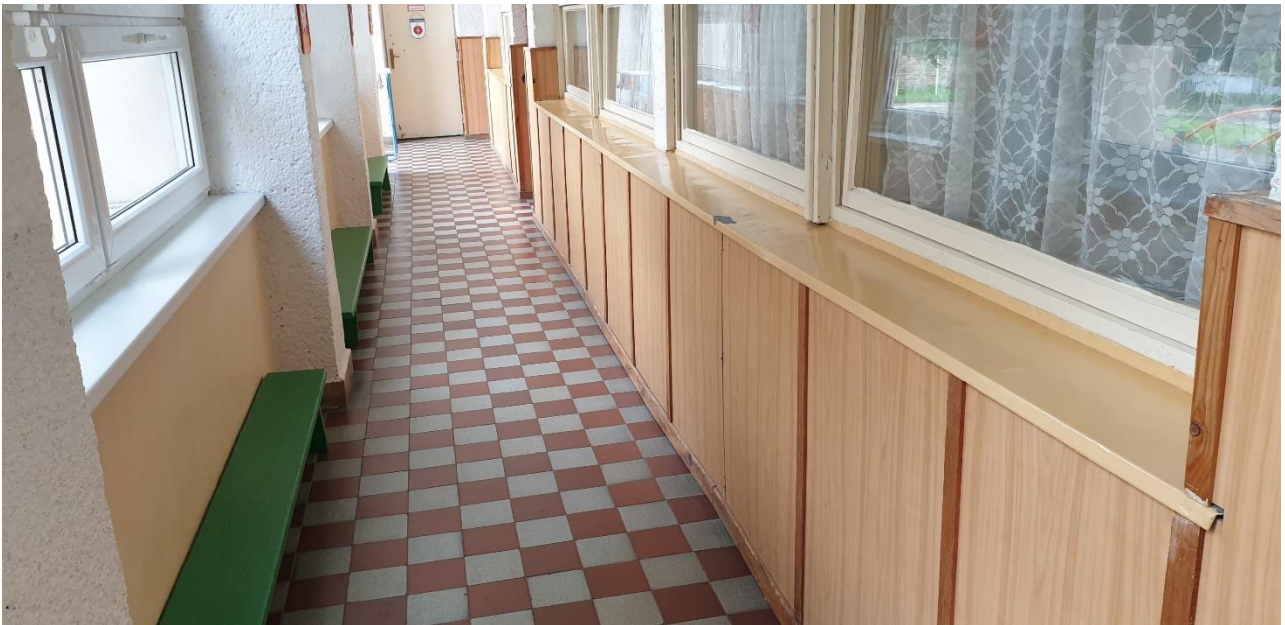
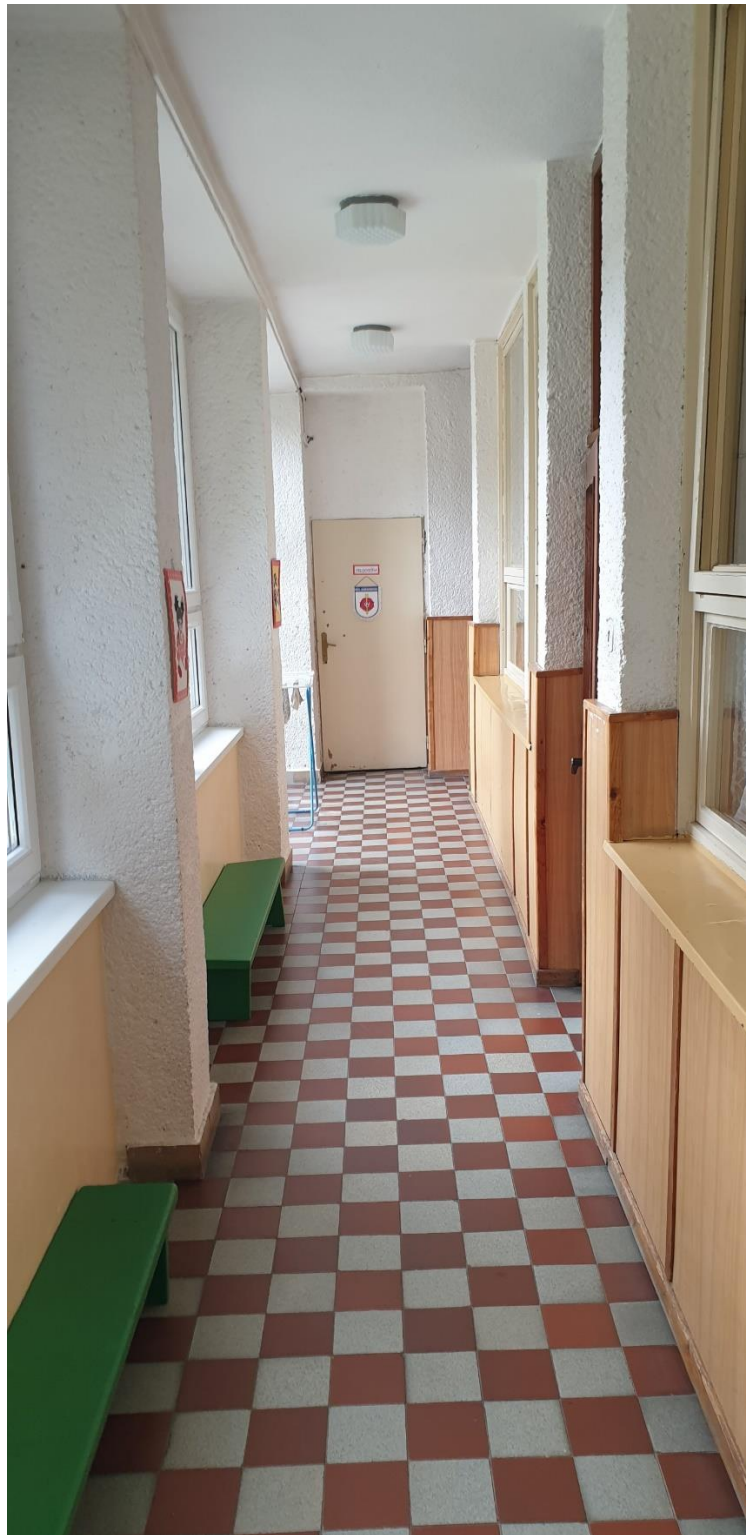
- **V budovách A a B sú ešte pôvodné dlažby, taktiež pôvodné omietky, drevené okná**
