Bod rokovania	Informatívna správa o technickom stave materských škôl, ktorých zriaďovateľom je Mesto Ružomberok
Dátum rokovania MsR	08.11.2023
Predložené poslancom MsR	01.11.2023
Predkladateľ	Ing. Juraj Hrnčiar, vedúci oddelenia údržby a správy majetku
Spravodajca	Ing. Juraj Hrnčiar
Na základe	Rozhodnutia vedenia mesta
Stanovisko komisíí	Nebolo prerokované
Stanovisko MsR	Mestská rada odporúča predloženú správu zobrať na vedomie Hlasovanie:6-0-0
Zoznam príloh

**TECHNICKÉHO STAVU MATERSKÝCH ŠKÔLOK
V ZRIAĐOVATELSKEJ PÔSOBNOSTI
MESTA RUŽOMBEROK
K 7.9.2023**

Vypracoval: Ing Juraj Hrnčiar
vedúci OÚaS

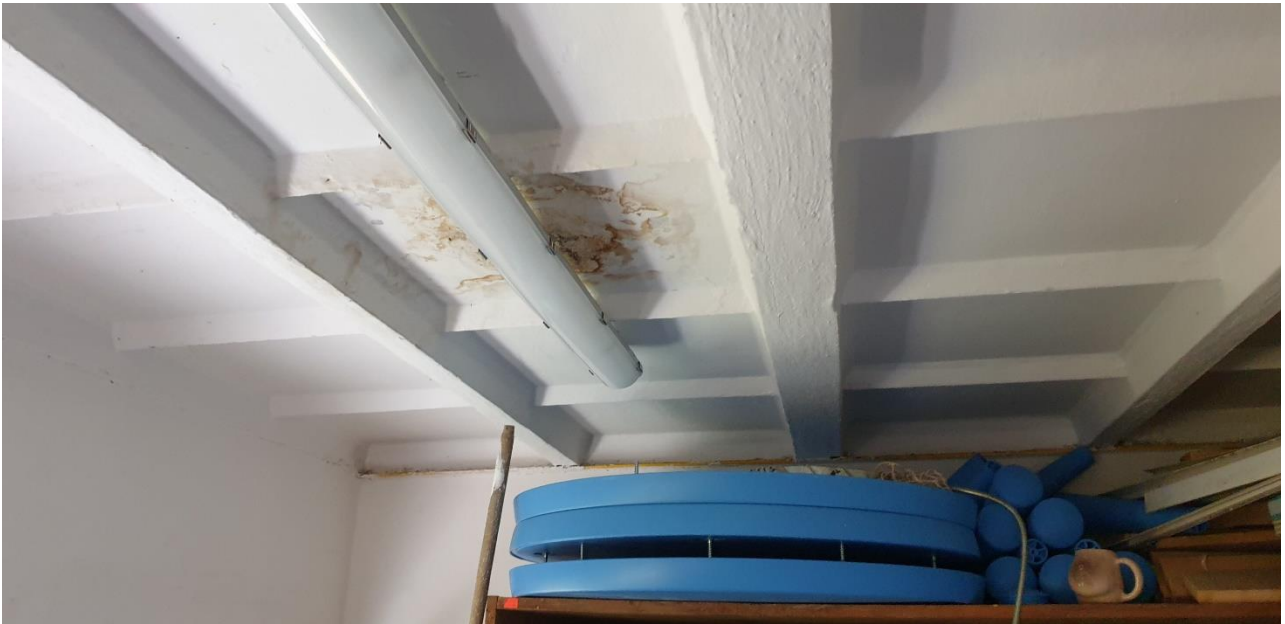
- **V niektorých častiach budovy je zatečený strop**

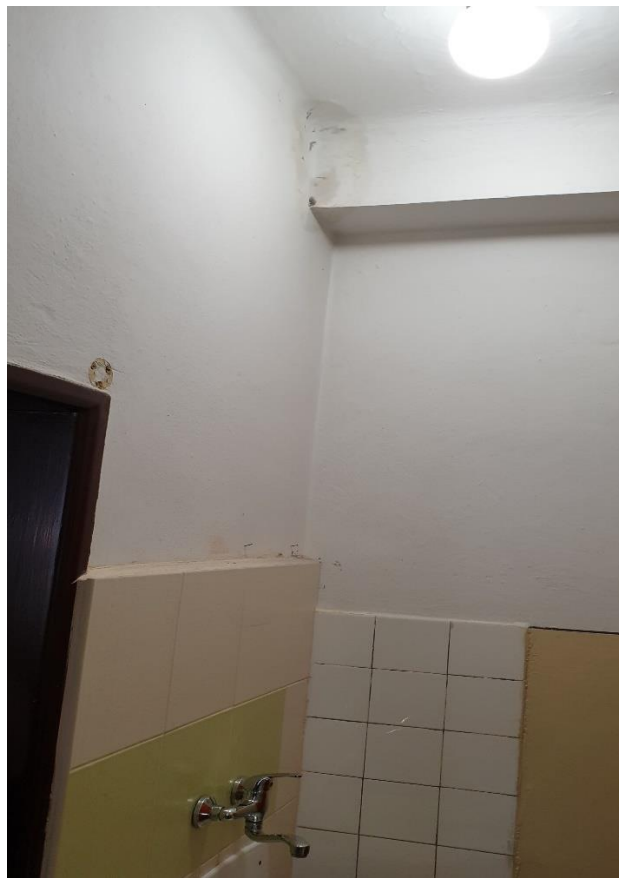
- **Strecha bola opravovaná v roku 2007. Ide o lepenkovú krytinu, pravdepodobne na niektorých miestach je poškodená a preto zateká do interiéru**

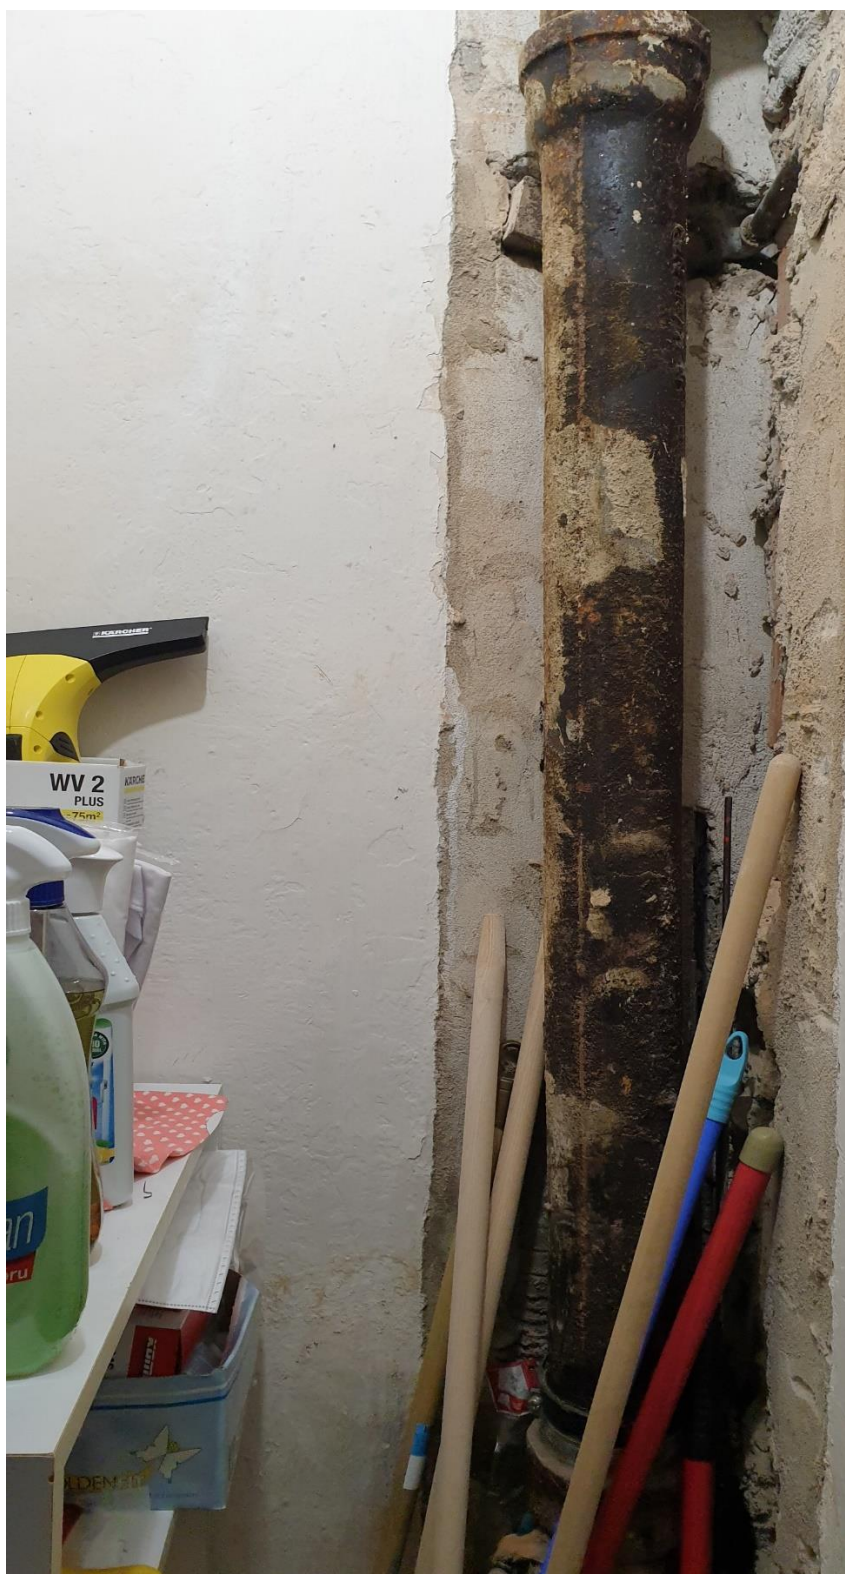
- Niektoré časti, najmä skladovacie priestory sú z hľadiska hygieny v nevyhovujúcom stave

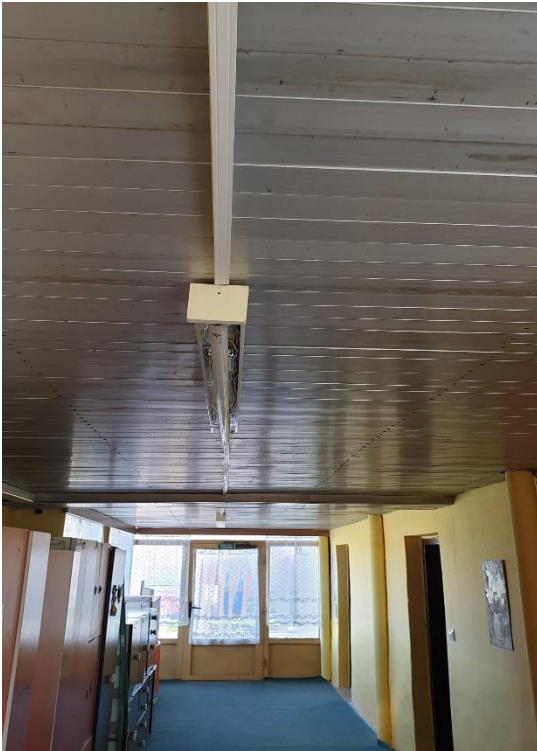
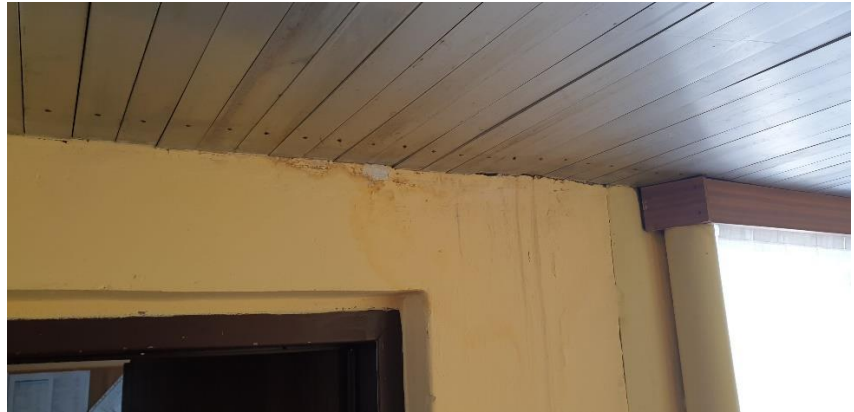
- **Strecha je pôvodná, lepenková. Viditeľne zateká, najviac v priestoroch spojovacej chodby medzi hlavnou a technickou budovou. Zateká cez strop a voda tečie cez osvetlenie. Hrozí úraz el. prúdom.**
- **V spojovacej chodbe sú pôvodné drevené okná, je tu veľký únik tepla.**

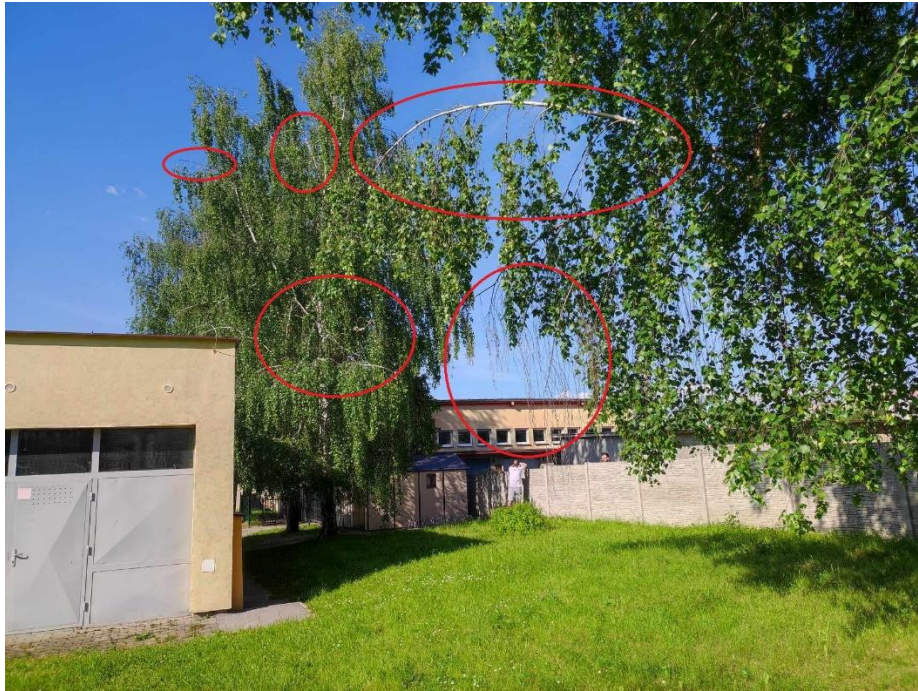
- 2 ks detského mobiliáru (na obrázku) sú poškodené
- Kosačku majú pokazenú, viac-menej kosiť nemá kto.

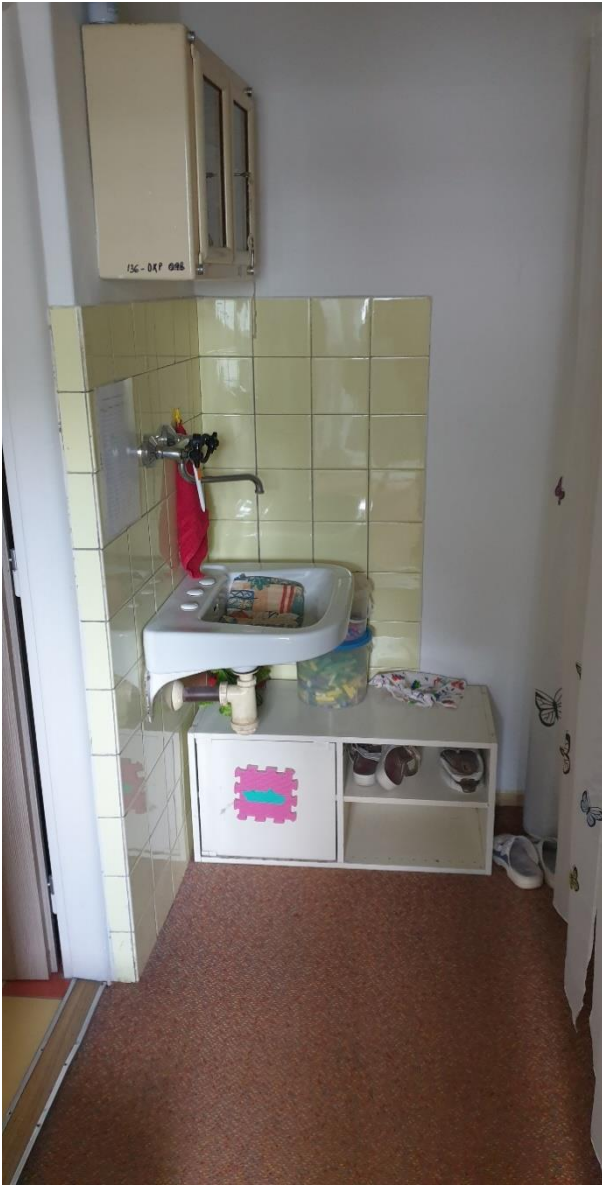
- **V budove sú štyri sprchové kúty v pôvodnom stave, potrebná rekonštrukcia**

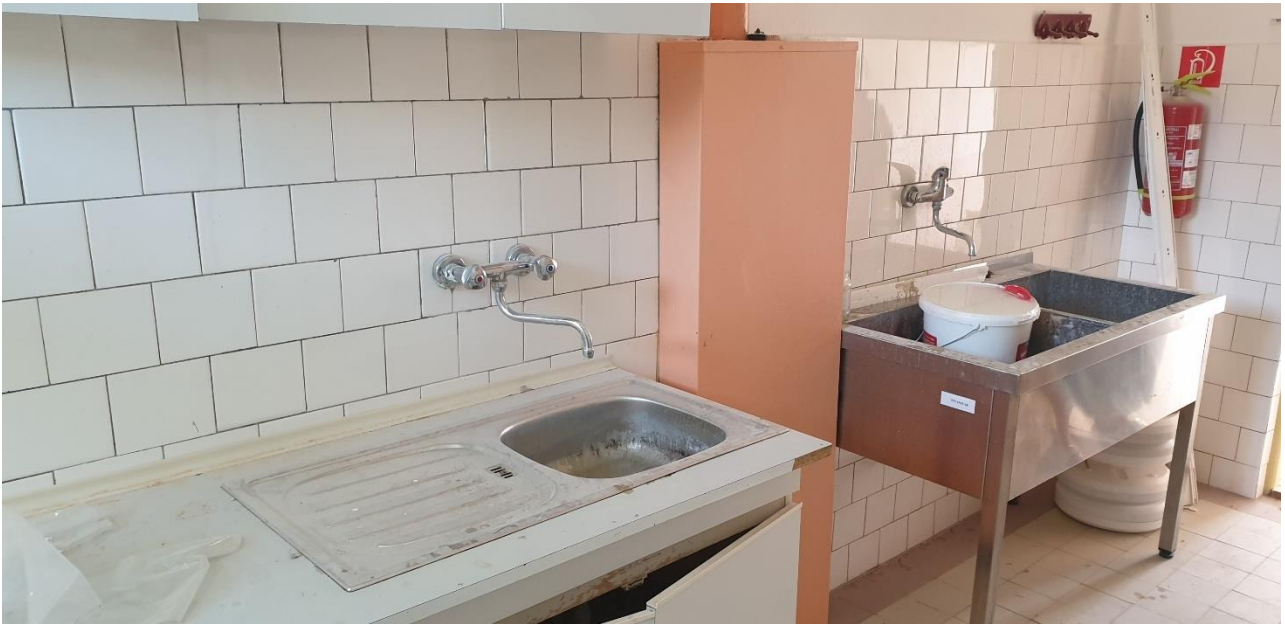
- **Staré, pôvodné rozvody vody**
- **V jednej triede je potrebná rekonštrukcia kuchynky**

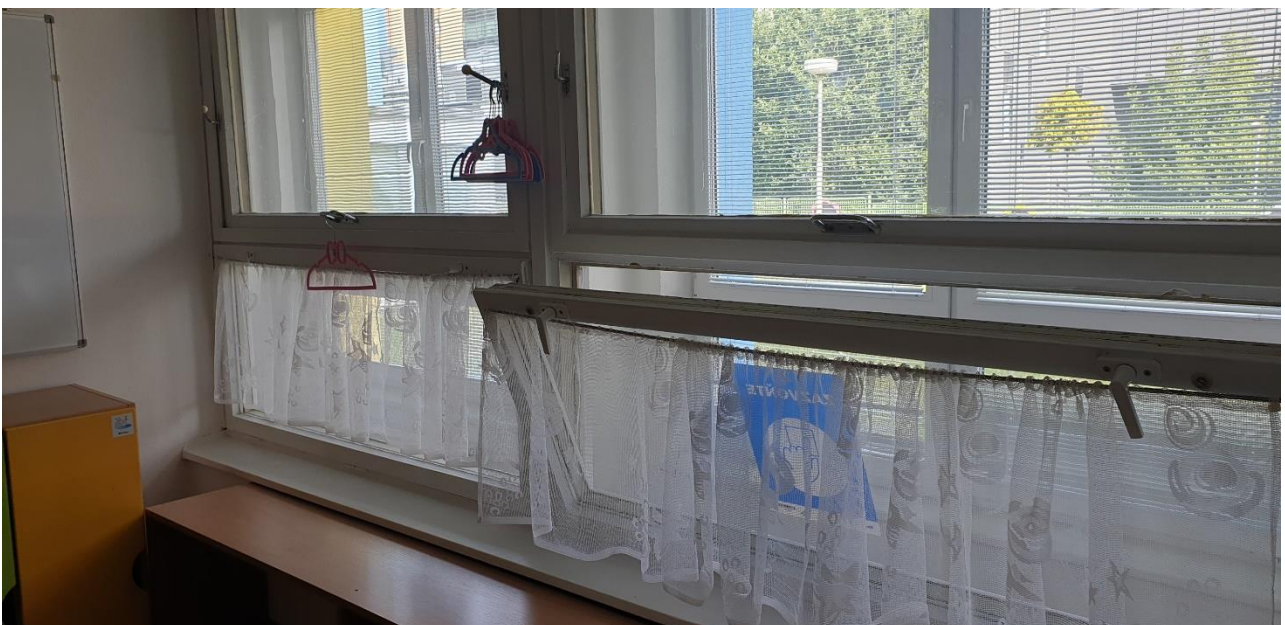
- **V šatniach sú staré, pôvodné drevené okná**

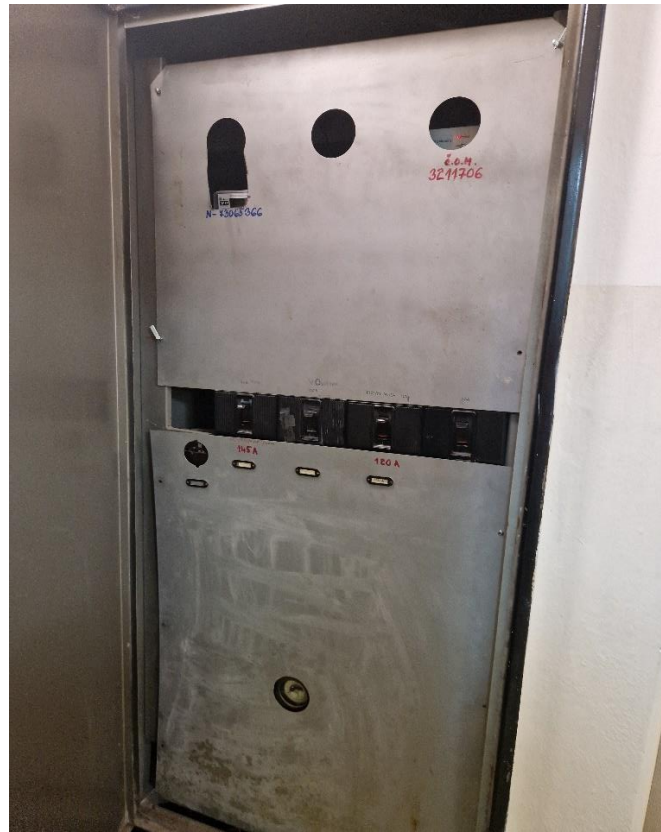
- Budova má staré rozvody elektriny

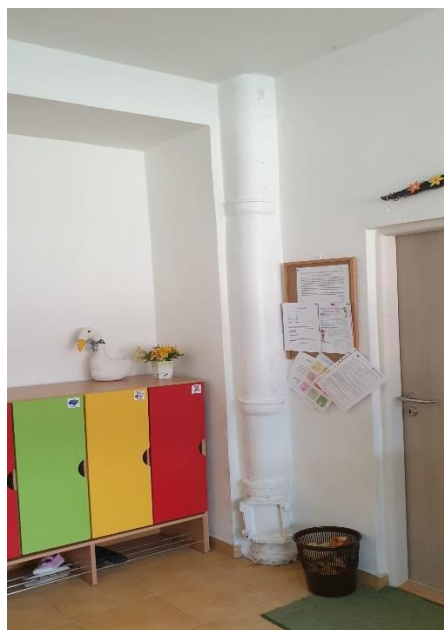
- Staré pôvodné dažďové zvody zatekajú
